**Asenkron Motorlarda Kaçak Akı ile Arızanın Türü,
Büyüklüğü ve Arıza Noktasının Tespiti; Kablosuz Anlık
Durum İzleme Sisteminin Geliştirilmesi**

Proje No: 117E766

HAZİRAN 2020
MALATYA

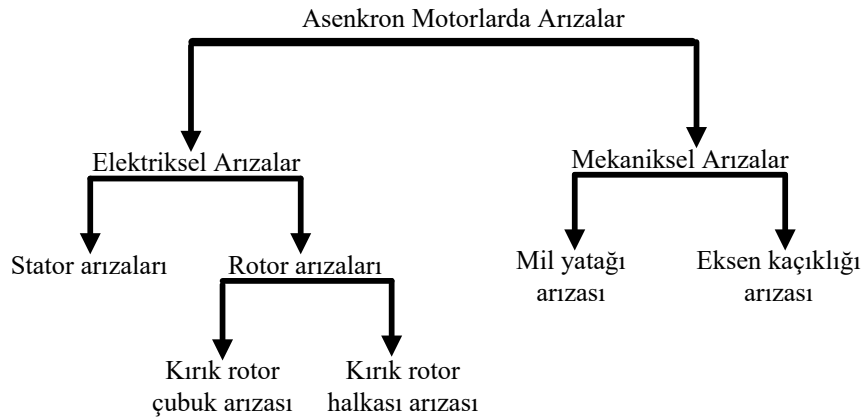
Şekil 2.1. Asenkron motorlarda meydana gelen arızalar

Genel olarak asenkron motorda oluşan arızalar, mekaniksel ve elektriksel olmak üzere iki temel başlık altında toplanabilir (Şekil 2.1). Mekaniksel arızalar daha çok motorun mekanik kısmından kaynaklanan arızalar iken elektriksel arızalar motordaki elektriksel hatalardan dolayı meydana gelen arızalardır. Stator sargı arızaları, kırık rotor arızası, eksen kaçıklığı ve mil yatağı arızası asenkron motorda meydana gelen başlıca arızalardandır. (EPRI EL-267 1982) ve (IEEE Motor Reliability Working Group 1985) tarafından yapılan araştırmalarda büyük motorlarda meydana gelen arızaların yüzdelerini belirtilmektedir. Bu sonuçlara göre mil yatağı ve stator arızaları baskın arıza tiplerindedir. Bununla birlikte rotor arızaları %10 civarında olup net bir şekilde sınıflandırılabilir.

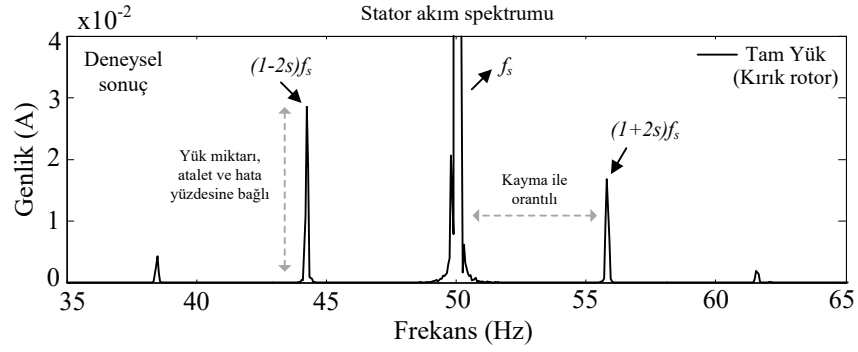
Şekil 2.3. Kırık rotor çubuk arızası durumunda karakteristik arıza harmoniklerinin değişimi

Kırık rotor durumunda ortaya çıkan sağ ve sol yan band harmoniklerinin genliği rotorun atalet momentine, motor yüküne ve kırık rotor çubuğu sayısına bağlıdır. Yan band harmoniklerinin ana harmoniğe olan uzaklığı ise motor kayma miktarına bağlıdır. Motorda kayma değeri arttıkça bu harmoniklerin ana harmoniğe olan uzaklığı artmaktadır (Şekil 2.3).

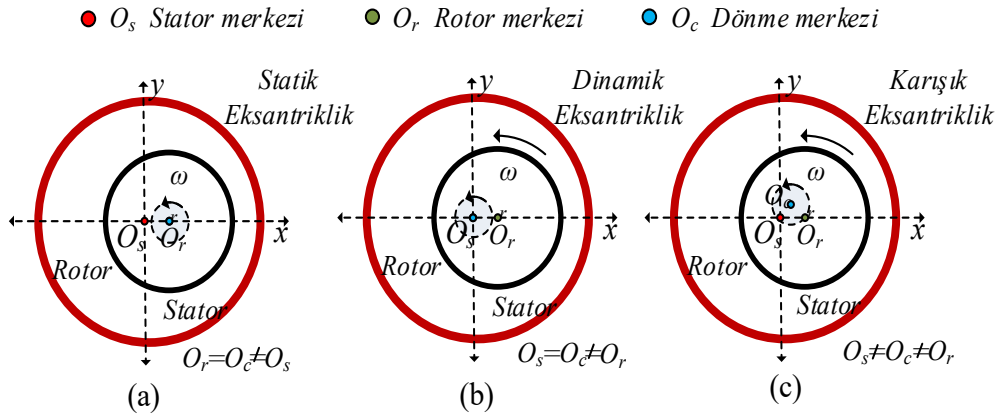
Şekil 2.4. Eksantriklik arızası durumu a) Statik eksantriklik b) Dinamik eksantriklik c) Karışık eksantriklik

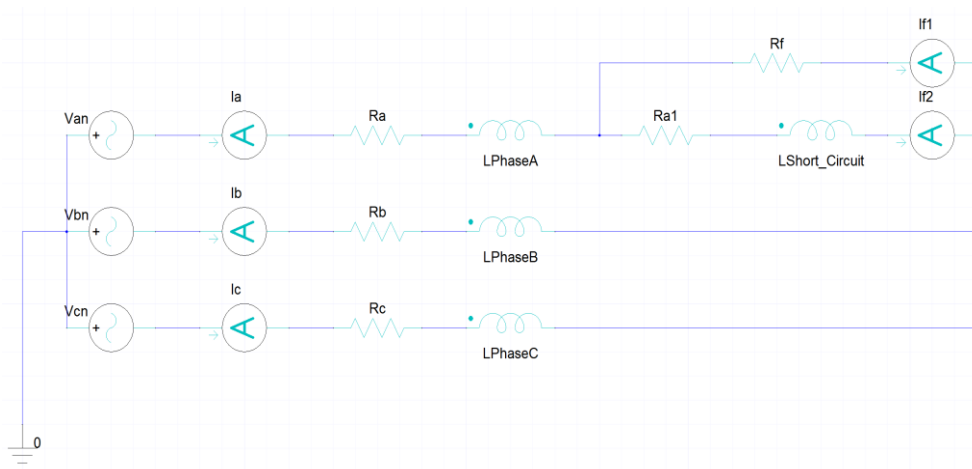
Şekil 2.5. Stator kısa devre arızası gösterimi

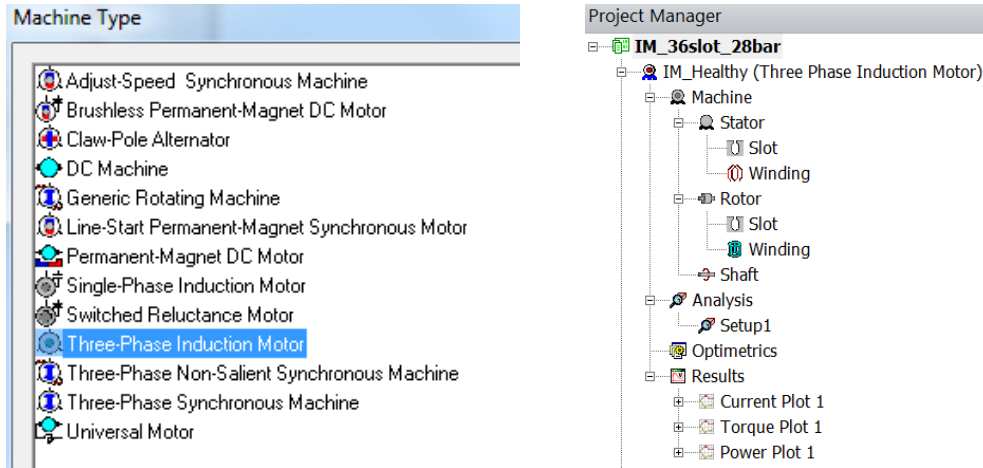
Şekil 3.1. RMXprt'de motor modelinin seçimi ve motor parametrelerinin belirlenmesi

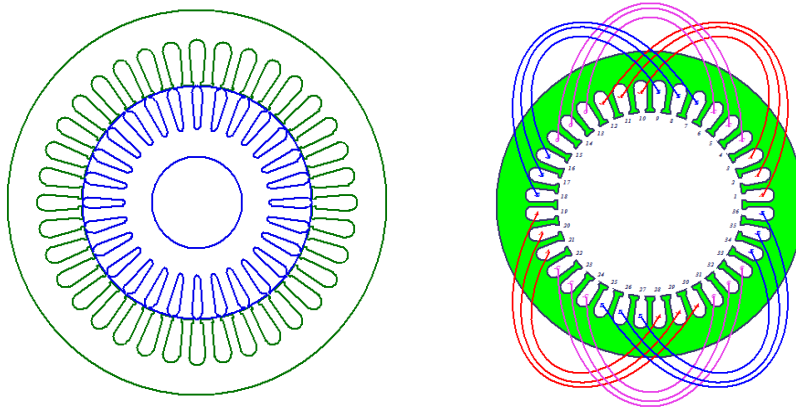
Şekil 3.2. RMXprt ile oluşturulan model ve stator sargı düzeni

Proje çalışmalarında deneysel sonuçlar ile simülasyon sonuçlarının karşılaştırması için Asenkron motorlarda farklı tip arızaların oluşturulması ve kaçak akısında ve stator akımındaki etkilerinin incelenmesi amacıyla ANSYS@ Maxwell-2D paket programı kullanılmıştır. Bu bölümde asenkron motorun ANSYS@ Maxwell-2D paket programında modellenmesi konusunda açıklayıcı bilgiler verilecektir. Asenkron motoru ANSYS@Maxwell programında modellemek için öncelikle ANSYS@ RMXprt bölümünde motorun türü belirlenir. Şekil 3.1'de üç faz asenkron motor görüldüğü gibi, Three Phase Induction Motor olacak şekilde seçilir. Daha sonra Şekil 3.1'de gösterildiği gibi motorun boyutlarına göre rotor, stator ve şaft başlıkları altında bulunan motor parametreleri belirlenerek uygun asenkron motor modeli geometrisel ve elektriksel olarak oluşturulur. Motorun stator rotor geometrileri ve kullanılan malzemelerin seçimi belirlendikten sonra motor sargı düzeni belirlenir. Oluşturulan örnek bir model için elde edilen motor modeli ve sargı düzeni Şekil 3.2 'de gösterilmektedir.

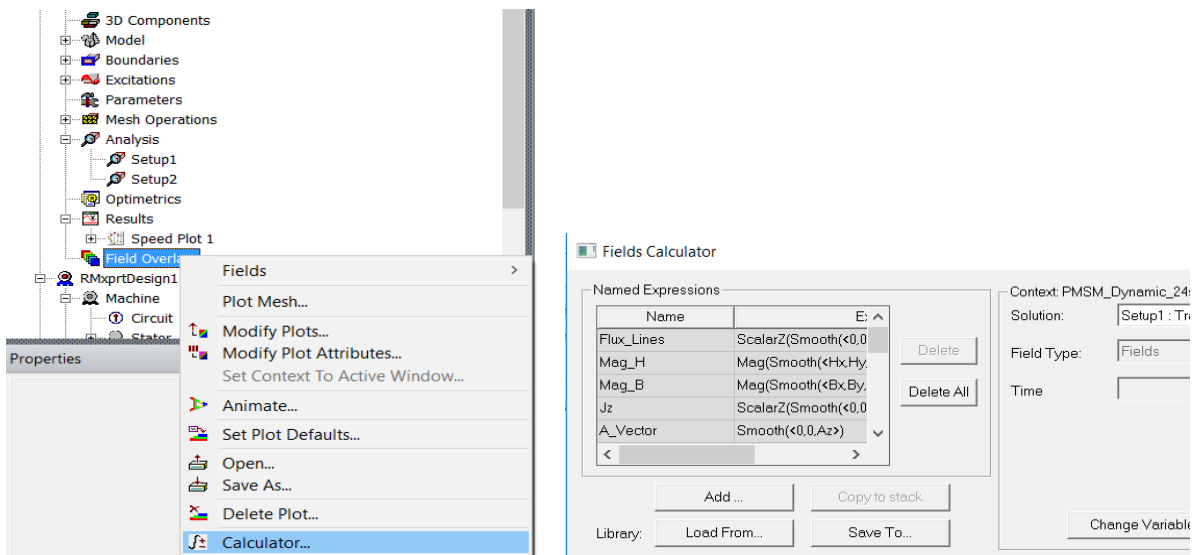
Şekil 3.3. ANSYS@Maxwell-2D programında manyetik alan vektörlerinin tanıtılması

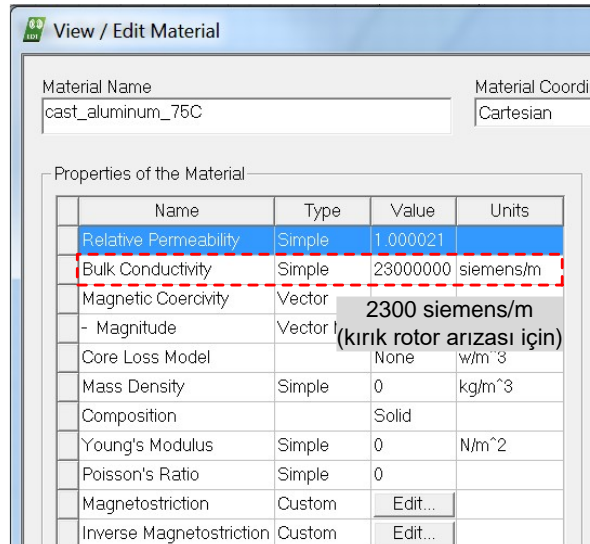
Şekil 3.4. Kırık rotor çubuk arızasının ANSYS@Maxwell-2D paket programında oluşturulması

Yapılan literatür taramalarında ve araştırmacıların bilgileri doğrultusunda kırık rotor çubuk arızasının modellenmesi için en yaygın kullanılan ve doğru sonuç veren tekniğin rotor çubuk iletkenlik katsayısının düşürülmesi tekniği olduğu görülmüştür. Bu sebeple ANSYS@Maxwell-2D paket programında kırılacak rotor çubuğunun iletkenliği Şekil 3.4'te görüldüğü üzere 10000 kat düşürülmüştür. Böylece arızanın başlangıç aşaması modellenebilmektedir. Arızanın şiddetine göre bu iletkenlik katsayısı düşürülüp-arttırılabilir. Tam kırık rotor çubuk arızasına sahip bir rotorda ilgili rotor çubuğundan akım akmayacağı için rotor iletkenliği sıfır olacaktır. Oluşturulan model rotor çubuklarının farklı konumlarda kırılmasına ve farklı akı sensörü konumlarında analizlerin yapılmasına imkân sağlanmaktadır.

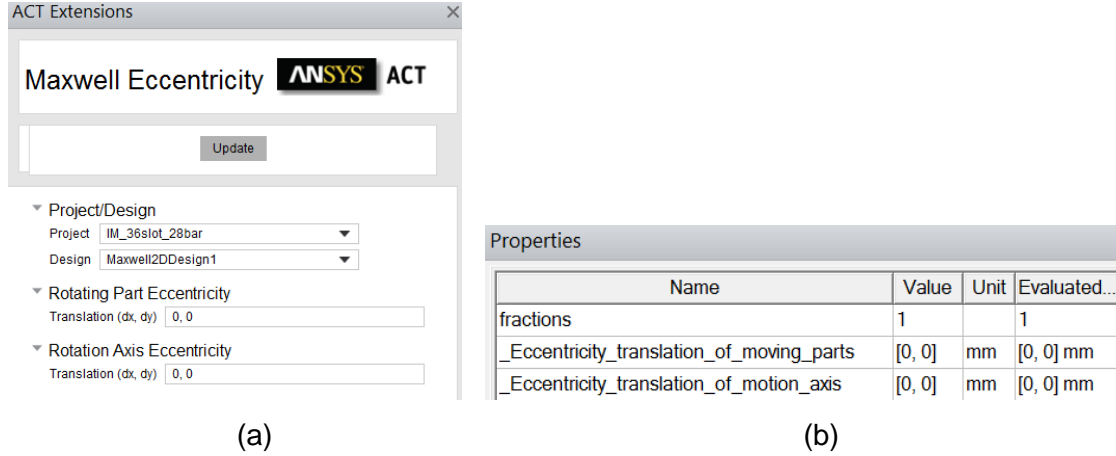
Şekil 3.5. a) Eksantrik arızası modeli b) İstenilen eksantriklik arızasının oluşturulması

Eksantriklik arızasının modellenmesi işlemi rotor eksenini ve rotorun dönme eksenini arızanın türüne göre farklı pozisyonlarda kaydırılarak oluşturulmuştur. ANSYS@Maxwell paket programında eksantriklik arızasının oluşturulması için rotor ve rotor dönme eksenlerinin konumları göz önüne alınmalıdır. Rotor merkezi (O_r) ve rotor dönme merkezi (O_c); stator merkezinden (O_s) kaymış ve hava boşluğu uzunluğunun x-y ekseninde sabitlendiği durumda statik eksantriklik arızası oluşmaktadır. Dönme merkezinin stator merkezinde bulunması fakat rotor merkezinin bu merkezlerden farklı olması durumunda ise dinamik eksantriklik arızası oluşmaktadır. Her iki arıza türünün de birlikte görülmesi durumunda da karışık eksantriklik arızası oluşmaktadır.

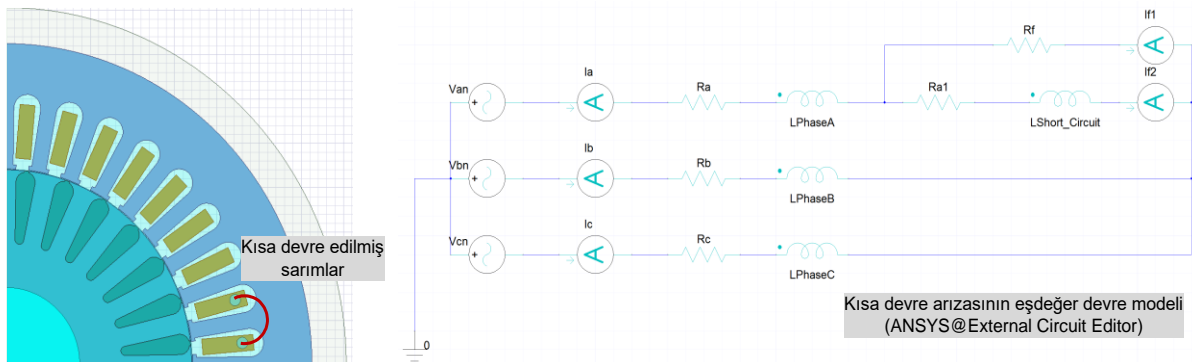
Şekil 3.6. ANSYS@Maxwell paket programında stator kısa devre arızasının modellenmesi

Stator kısa devre arızası analizi için A-fazındaki sargıların bir kısmı kısa devre edilmiştir. Bu işlem yapılırken faz sargıların harici kaynak ile beslenerek (External Circuit Editor aracılığıyla) arızalı asenkron motor modeli oluşturulmuştur. Şekil 3.6'da ANSYS@Maxwell-2D programında oluşturulan model görülmektedir. Oluşturulan modelde A-fazında bir slotta bulunan 42 adet sarımdan 5 adet sarım kısa devre edilmiştir. Faz başına düşen direnç değerleri kısa devre sarım oranına (arızanın şiddetine) göre değiştirilebilmektedir. Aynı zamanda kısa devre akımı bir direnç ile istenilen düzeyde sınırlandırılmaktadır.

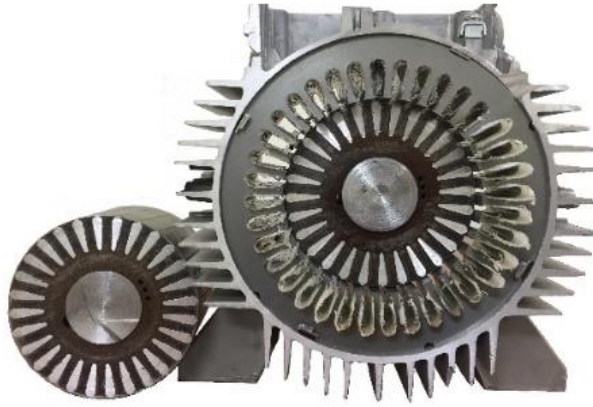
(a)

ANSYS@Maxwell-2D programında örnek bir model olarak 2.2kW'lık bir asenkron motor seçilmiştir. Siemens firmasına ait gerçek motor bilgileri kullanılarak asenkron motorun benzetim modeli oluşturulmuştur. Bu modelde gerçek motorun kesiti alınarak stator, rotor ve şaft geometrileri ile stator sarım düzeni göz önüne alınmıştır. Şekil 3.7'de test edilen gerçek bir asenkron motor ve bu motorun ANSYS@Maxwell-2D modeli gösterilmektedir. Üç faz, 50 Hz, 2.2 kW'lık bu motorun gerçek etiket değerleri Tablo 3.1.'de verilmiştir. Modellenen motor ilk olarak RMXprt programında analiz edilmiştir. Şekil 3.8'de RMXprt modeli sonuçlarının Tablo 1.'deki gerçek motor etiket değerleri ile uyduğu net bir şekilde görülmektedir. RMXprt sonuçlarında ayrıca motorun dinamik performans bilgileri, mekaniksel ve elektriksel parametreleri incelenebilmektedir (Şekil 3.8.).

Performance	Design Sheet	Curves
Total Net Weight (kg):	12.2409	
Armature Core Steel Consumption (kg):	10.1941	
Rotor Core Steel Consumption (kg):	7.02727	
RATED-LOAD OPERATION		
Stator Resistance R1 (ohm):	2.80573	
Stator Resistance at 20C (ohm):	2.30794	
Stator Leakage Reactance X1 (ohm):	2.66834	
Slot Leakage Reactance Xs1 (ohm):	1.30031	
End Leakage Reactance Xe1 (ohm):	0.892877	
Harmonic Leakage Reactance Xd1 (ohm):	0.470155	
Rotor Resistance R2 (ohm):	2.69985	
Rotor Leakage Reactance X2 (ohm):	4.01002	
Resistance Corresponding to		
Iron-Core Loss Rfe (ohm):	7.77919e+07	
Magnetizing Reactance Xm (ohm):	81.5354	
Stator Phase Current (A):	4.78993	
Current Corresponding to		
Iron-Core Loss (A):	2.58656e-06	
Magnetizing Current (A):	2.4678	
Rotor Phase Current (A):	3.86138	
Copper Loss of Stator Winding (W):	189.108	
Copper Loss of Rotor Winding (W):	120.766	
Iron-Core Loss (W):	0.00156135	
Frictional and Windage Loss (W):	0

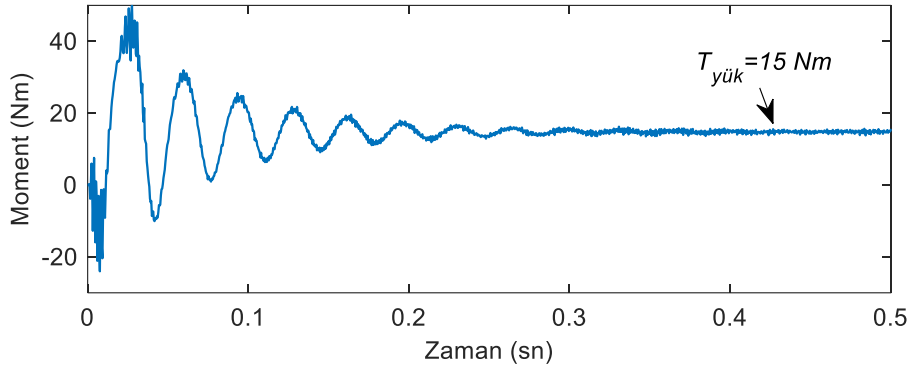
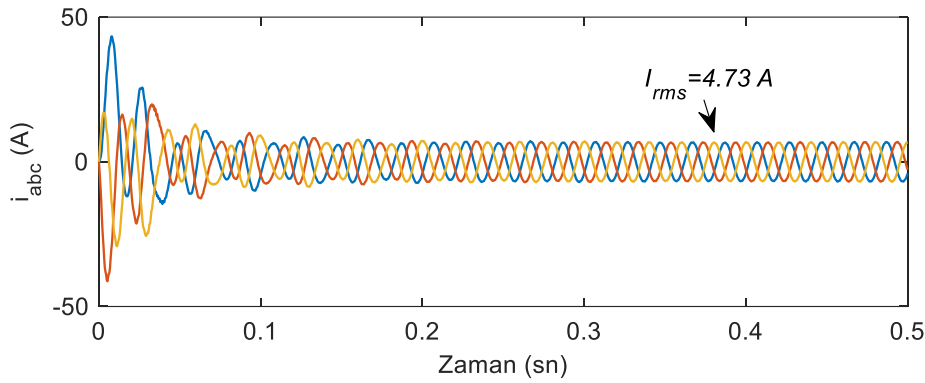
Şekil 3.9. 'da modellenen asenkron motorun ANSYS@Maxwell-2D simülasyon sonuçları görülmektedir. Şekil 3.9a'da görüldüğü gibi asenkron motorun yük momenti 15 Nm'dir. Şekil 3.9b'de ise stator akımlarının etkin değerinin 4.73 A olduğu net bir şekilde görülmektedir. Bu sonuçlara göre modellenen asenkron motorun, test edilen gerçek asenkron motor plaka etiket değerleri ile yüksek doğrulukla uyduğu ve oluşturulan modellerin doğruluğu olduğu görülmüştür.

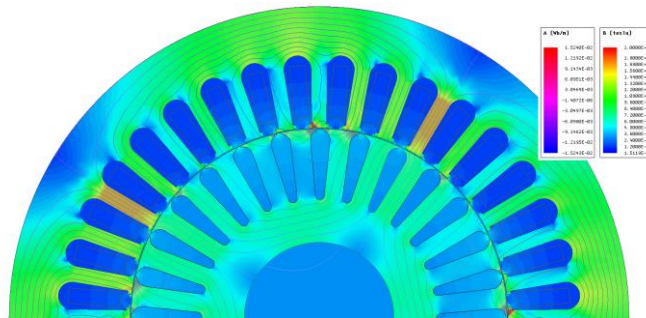
Şekil 3.10. ANSYS@Maxwell-2D ile Modellenen Asenkron Motorun Manyetik Alan Dağılımı

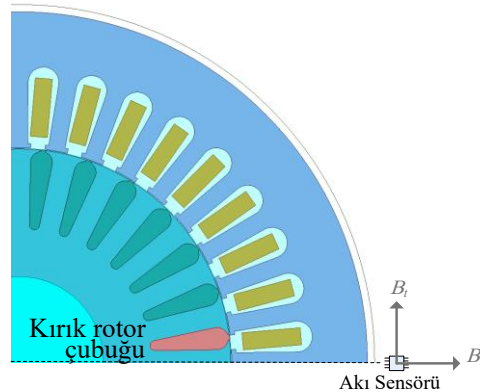
Şekil 4.1. Bir kırık rotor çubuk arızasına sahip motor ve kaçak akı sensörü pozisyonu

Modellenen 2.2 kW'lık 50 Hz'lik asenkron motorda (36slot, 28bar) 1(bir) kırık rotor çubuk arızası oluşturulmuştur. Elde edilen modelde stator akımları ve kaçak akı spektrumları incelenmiştir ve kaçak akıda stator akımına göre daha fazla etkin arıza sinyallerinin olduğu tespit edilmiştir. Şekil 4.1.'de 1(bir) kırık rotor çubuk arızasına sahip asenkron motor görülmektedir.

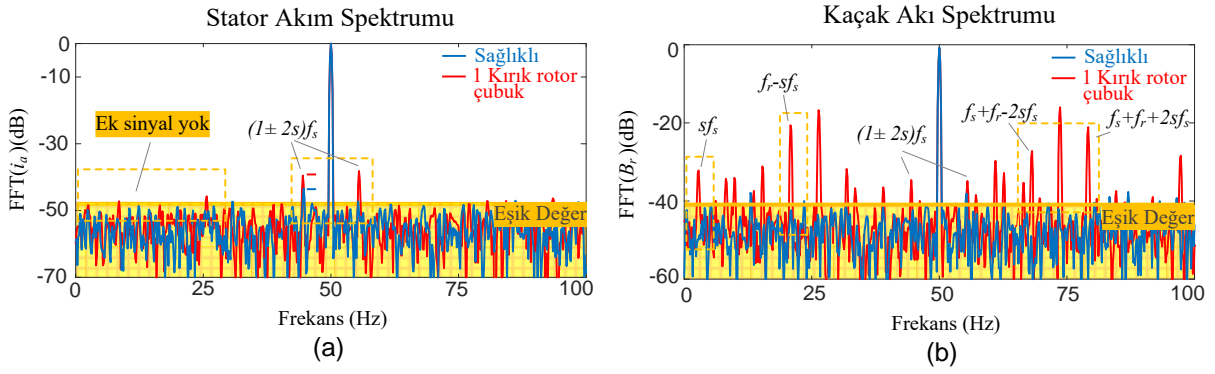
Şekil 4.2. Bir kırık rotor çubuk arızası durumunda a) Stator akım spektrumu b) Kaçak akı spektrumu (%100 Yükte)

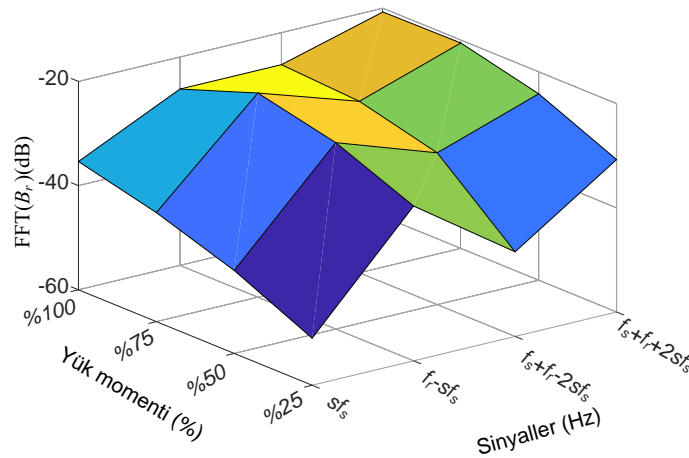
Şekil 4.3. Farklı yüklenme koşullarında karakteristik arıza sinyallerinin davranışı (1 Kırık Çubuk Arızası durumunda)

Şekil 4.3.’te ise asenkron motor farklı yük momenti değerlerinde çalıştırılarak belirlenen arıza sinyallerinin genliklerinin değişimi incelenmiştir. Beklenildiği gibi arıza sinyallerinin genliği motor yüklendikçe artmaktadır. Özellikle nominal yüklenme koşullarında karakteristik sinyallerin daha belirgin olduğu görülmektedir. Arıza sinyallerinden f_r-sf_s ve $f_s+f_r+2sf_s$ harmonik genliklerinin motor yükünden daha bağımsız olduğu net bir şekilde görülmektedir.

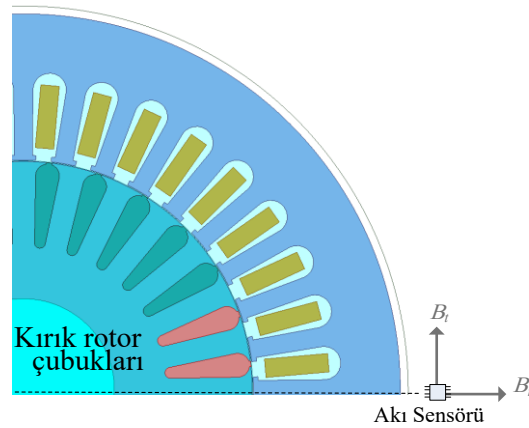
Şekil 4.4. İki komşu kırık rotor çubuk arızasına sahip motor ve kaçak akı sensörü pozisyonu

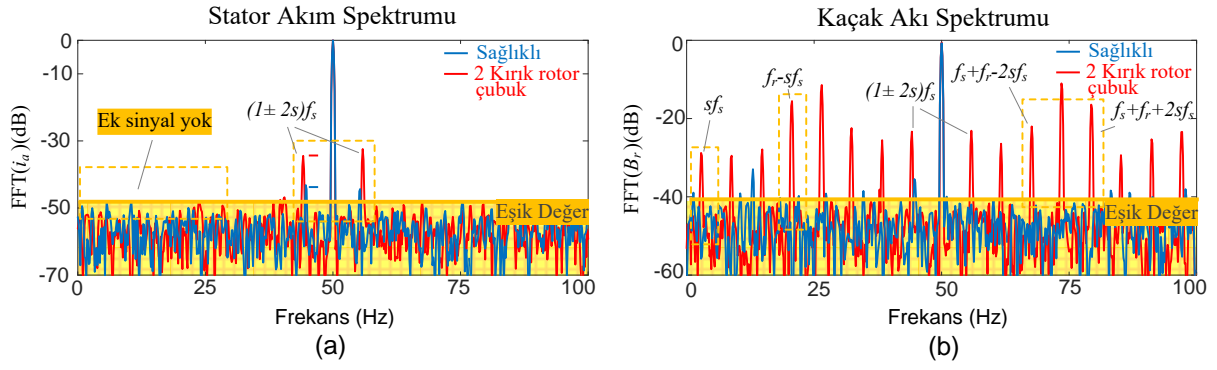
Şekil 4.5. İki komşu kırık rotor çubuk arızası durumunda a) Stator akım spektrumu b) Kaçak akı spektrumu (%100 Yükte)

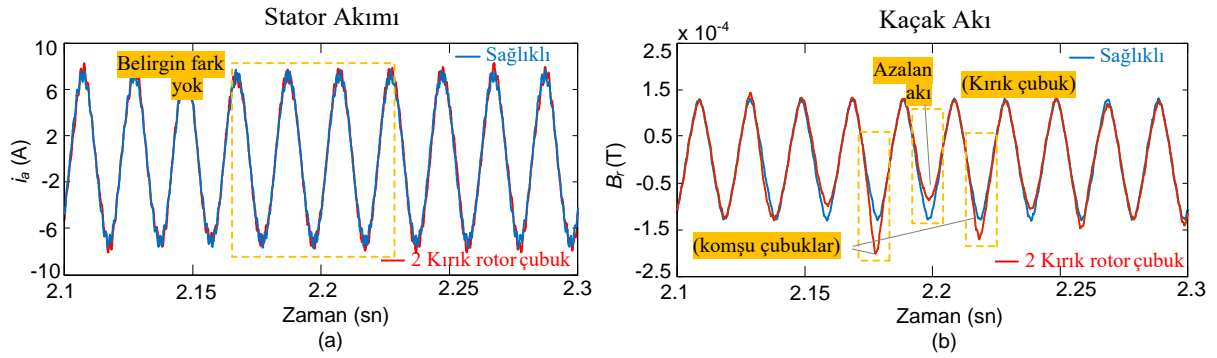
Şekil 4.6. İki komşu kırık rotor çubuk arızası durumunda a) Stator akım-zaman grafiği b) Kaçak akı-zaman grafiği (%100 Yükte)

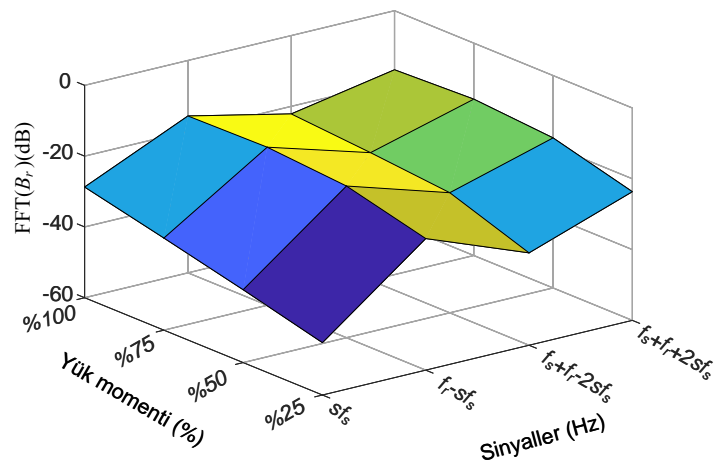
Şekil 4.7. Farklı yüklenme koşullarında karakteristik arıza sinyallerinin davranışı (2 komşu kırık rotor çubuk arızası durumunda)

Şekil 4.7'de ise farklı yük momenti değerlerinde iki komşu kırık rotor çubuk arızasına sahip motorda kaçak akıda belirlenen karakteristik arıza sinyallerinin değişimi görülmektedir. Görüldüğü gibi özellikle f_r-sf_s ve $f_s+f_r+2sf_s$ sinyalleri yük momentinin değişmesinden daha az etkilenmektedir. Bu sinyaller bize yükten bağımsız bir arıza tespiti sağlamaktadır.

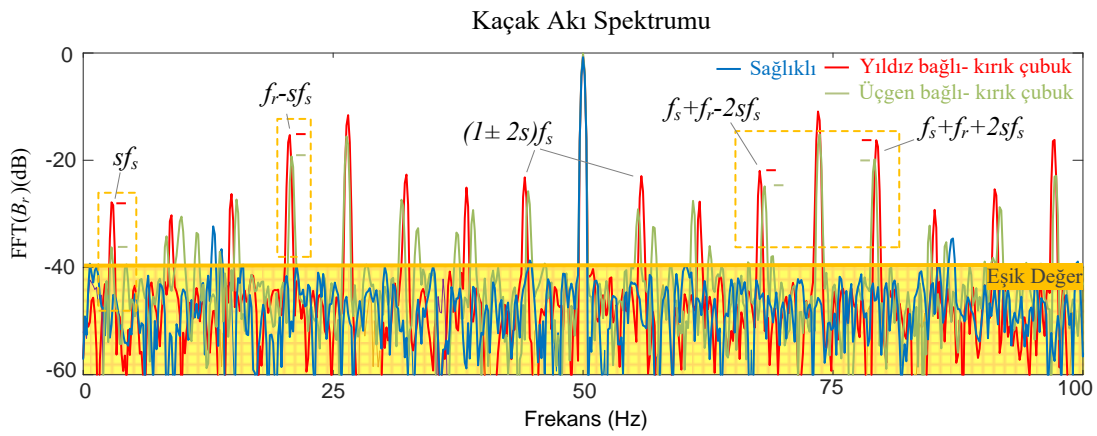
Şekil 4.8. Kırık rotor çubuk arızası durumunda stator sargı bağlantısının arıza sinyallerine etkisinin incelenmesi (%100 Yükte)

Stator sargı bağlantısının arıza sinyallerine etkisini incelemek için 36 slot, 28 bara sahip olan asenkron motorun statoru ANSYS@Maxwell-2D programında hem yıldız hem de üçgen olarak bağlanarak analiz edilmiştir. Yapılan testler tam yük durumunda $s=0.055$, $n_m=1420$ rpm yüklenme koşulunda yapılmıştır. Şekil 4.8'de stator bağlantısının kaçak akıda belirlenen sinyallere etkisi görülmektedir. Üçgen ve yıldız bağlantıya göre beklenildiği gibi karakteristik arıza harmoniklerinin genlikleri değişmektedir. Ancak Şekil 4.8'de de görüldüğü gibi kaçak akıdaki sf_s , f_r-sf_s ve $f_s+f_r\pm 2sf_s$ arıza sinyalleri her iki stator sargı bağlantısı durumunda net bir şekilde görülmektedir. Böylece stator sargı bağlantısından bağımsız bir arıza tespiti sağlanabilmektedir.

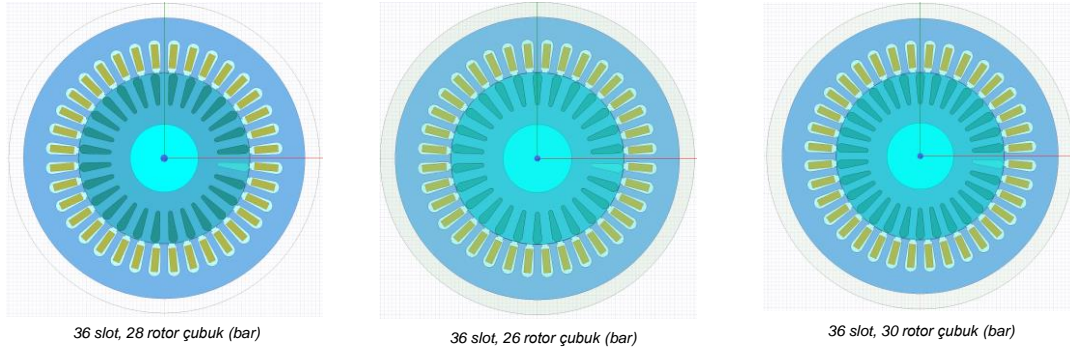
Şekil 4.9. ANSYS@Maxwell 2D paket programında modellenen farklı topolojilere sahip asenkron motorlar

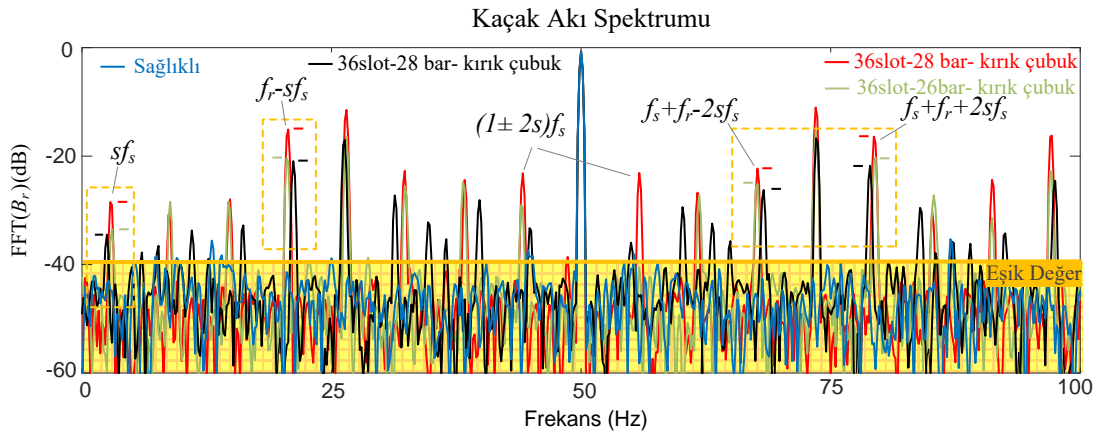
Şekil 4.10. Farklı topolojilere sahip asenkron motorlarda kaçak akı spektrumu (%100 Yükte)

Şekil 4.10'da farklı topolojilere sahip asenkron motorlarda iki kırık rotor çubuk arızası var iken kaçak akı spektrumları incelenmiştir. Bu spektrumlarda daha önce belirlenen karakteristik arıza sinyallerinin (sf_s , f_r-sf_s ve $f_s+f_r\pm 2sf_s$) her üç farklı motorda arıza durumunda kaçak akıda belirgin bir şekilde ortaya çıktığı görülmektedir. 36slot-28bar'a sahip asenkron motorda arıza sinyallerinin diğer topolojilerinkine göre daha baskın olduğu Şekil 4.10'da görülmektedir. Bu harmoniklerin genliklerinin motor topolojisinden etkilenmesine rağmen özellikle f_r-sf_s ve $f_s+f_r\pm 2sf_s$ sinyallerinin genliklerinin motor topolojisinden daha bağımsız olduğu görülmektedir.

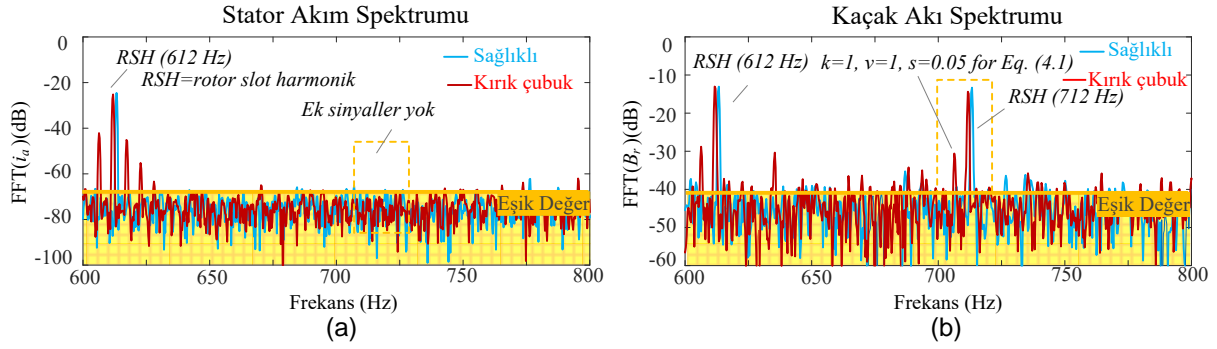
Şekil 4.11. Kırık rotor çubuk arızası durumunda Rotor slot harmoniğinin (RSH) yan bandları (%100 Yükte) a) Stator akım spektrumu b) Kaçak akı spektrumu

Burada N_r rotor çubuk (bar) sayısı, p çift kutup sayısı, $v=1, 3, 5, \dots$ ve $k=1, 2, 3, \dots$ 'ı temsil etmektedir. Şekil 4.11'de sırasıyla stator akım ve kaçak akı spektrumları görülmektedir. Şekil 4.11a'da (2)'ye göre $v=1$ ve $k=1$ değeri için stator akım spektrumunda rotor slot harmoniğinin (712 Hz) yan bandlarında herhangi bir ek sinyal görülmemektedir. Ancak kaçak akı spektrumunda Şekil 4.11b'de görüldüğü üzere rotor slot harmoniğinin (712 Hz) yan bandlarında kırık rotor çubuk arızası sinyalleri net bir şekilde görülmektedir. Böylece kaçak akının stator akımından daha etkin ve güvenilir sonuçlar sağladığı sonucuna varılmıştır.

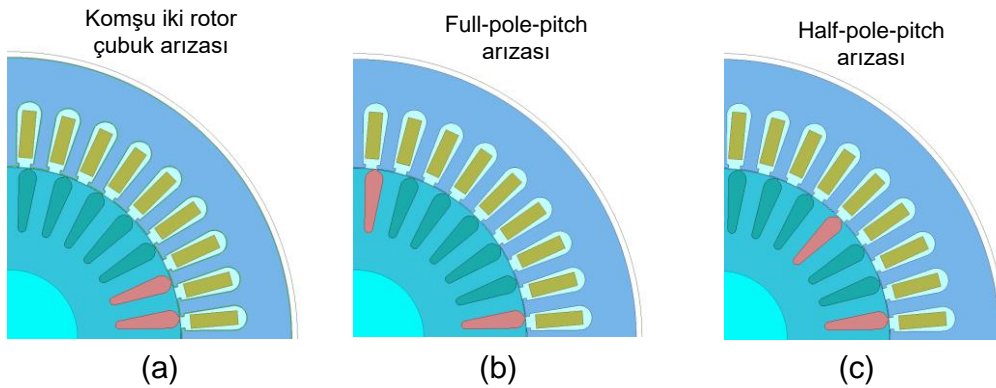
Şekil 4.12. Farklı konumlarda kırılan rotor çubukları a) Komşu iki rotor çubuk b) Tam kutup adımı c) Yarım kutup adımı

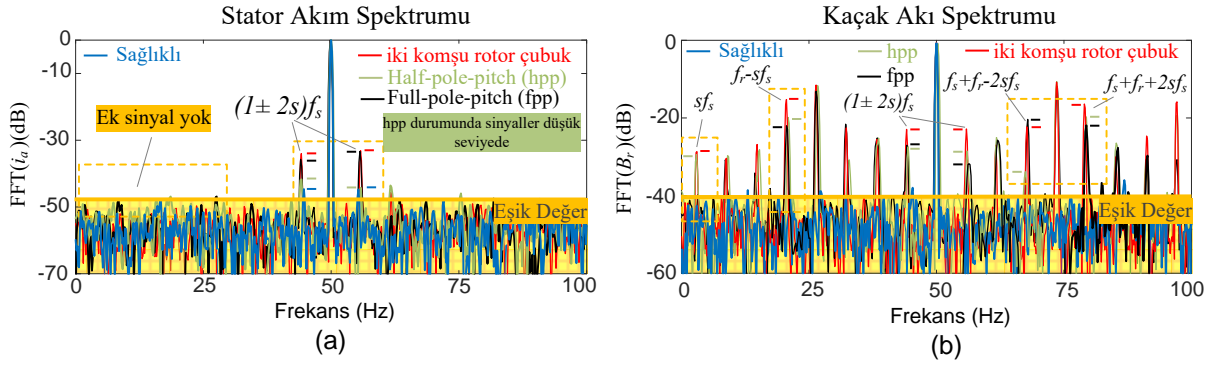
Şekil 4.13. Rotor çubuklarının farklı konumlarda kırılması (%100 Yükte) a) Stator akım spektrumu b) Kaçak akı spektrumu

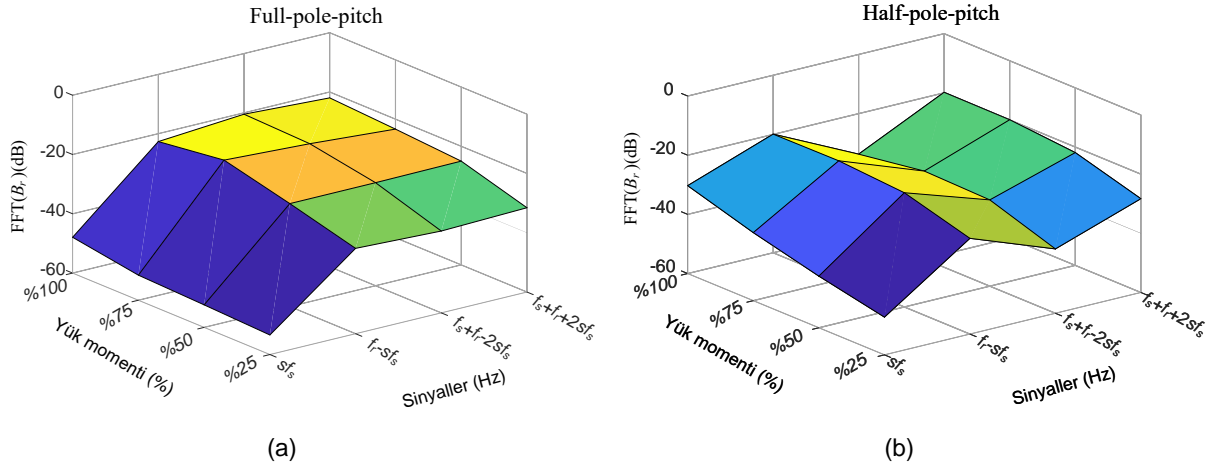
Şekil 4.14. Farklı yüklenme koşullarında karakteristik arıza sinyallerinin davranışı a) Tam-kutup adımı arızası durumunda b) Yarım-kutup adımı arızası durumunda (Not: iki komşu kırık rotor çubuk arızası durumu için Şekil 4.7'ye bakınız)

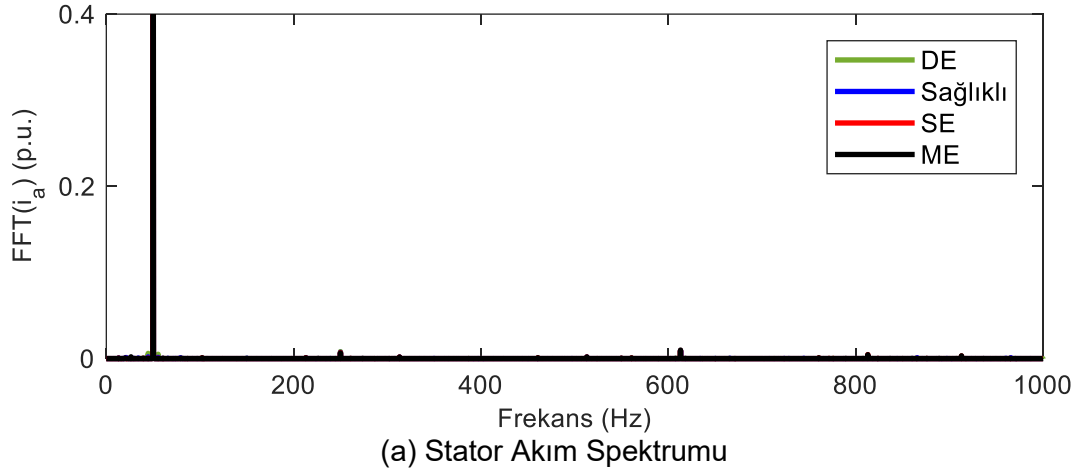
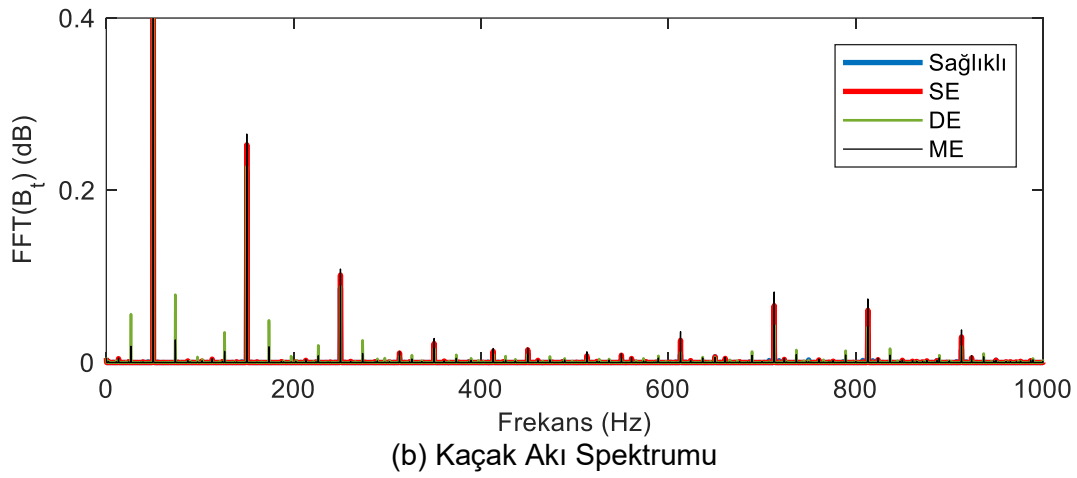
Şekil 4.15. Eksantriklik arızası durumu (Tam yükte) (a) Stator akım spektrumu [0-1000 Hz] b) Kaçak akı spektrumu [0-1000 Hz]

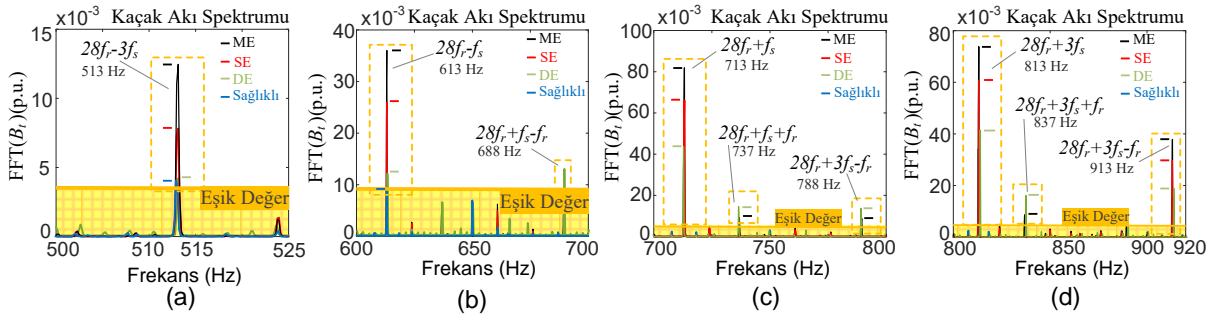
Şekil 4.16. Farklı Eksantriklik arızaları durumunda kaçak akı spektrumları (Tam yükte) a) [500-525 Hz] b) [600-700 Hz] c) [700-800 Hz] d) [800-920 Hz]

Şekil 4.16 ise kaçak akıdaki sinyalleri daha iyi analiz edebilmek kaçak akı spektrumu farklı frekans bölgelerinde incelenmiştir. Yapılan analiz sonucunda N_r rotor bar sayısı olmak üzere kaçak akıda $N_r f_r + f_s$, $N_r f_r - f_s$, $N_r f_r + 3f_s$, $N_r f_r - 3f_s$ sinyalleri statik eksantriklik arızası durumunda sağlıklı duruma göre oldukça baskın olduğu görülmüştür. Bu çalışmada $N_r=28$ 'dir. Özellikle $N_r f_r - f_s$ sinyalinin statik eksantriklik arızası durumunda ayırıcı olduğu belirlenmiştir. Ayrıca kaçak akıdaki $N_r f_r + f_s - f_r$, $N_r f_r + f_s + f_r$, $N_r f_r + 3f_s - f_r$, $N_r f_r + f_s + f_r$ sinyalleri ise dinamik eksantriklik arızası durumunda oldukça net bir şekilde ortaya çıktığı görülmektedir. Karışık eksantriklik (ME) durumunda arıza şiddetinin de yüksek seçilmesiyle birlikte belirlenen sinyaller karışık eksantriklik arızası durumunda da net bir şekilde görülmektedir. Bu sinyallerin büyüklüğünün motor yükü düşüğe arttığı gözlemlenmiştir. Daha düşük yüklerde belirlenen sinyallerin genliğinin motor yüklenme miktarına bağlı olarak arttığı görülmüştür.

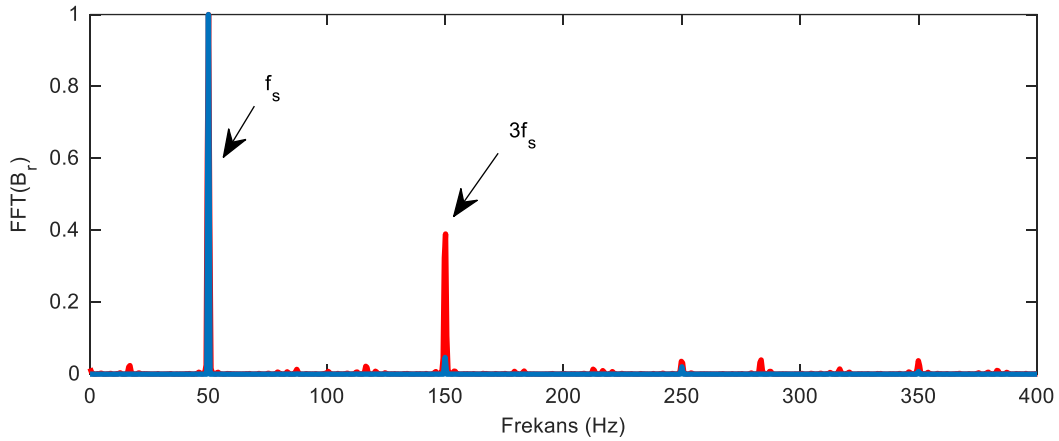
Şekil 4.17. Kısa devre arızası durumunda kaçak akı spekturumu

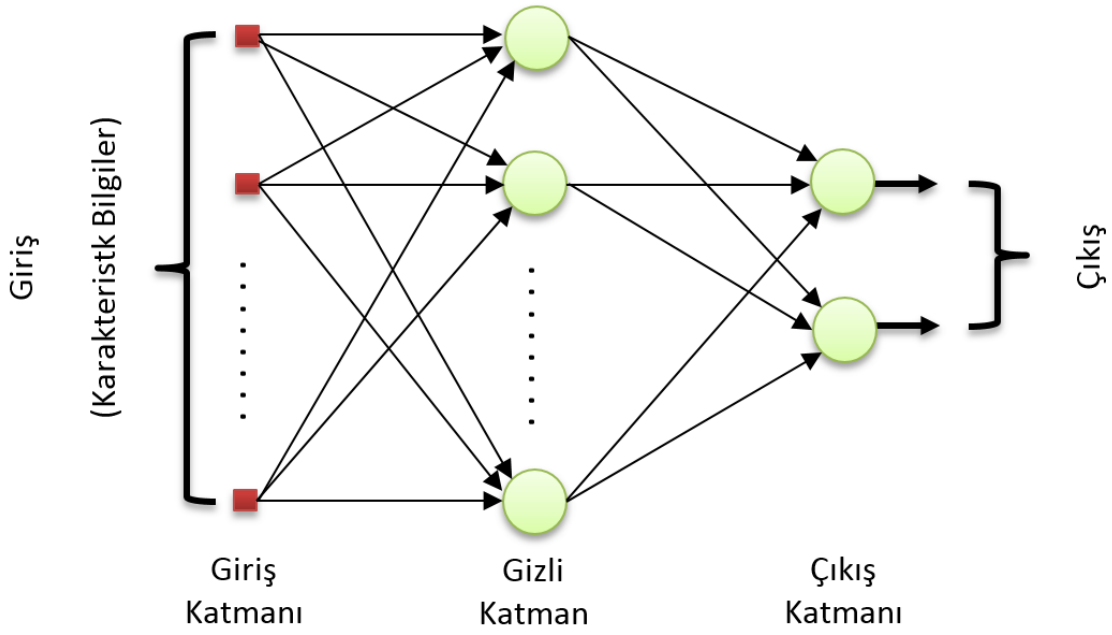
Şekil 4.18. Çok katmanlı yapay sinir ağının (MultiLayer Perceptron-MLP) şematik gösterimi

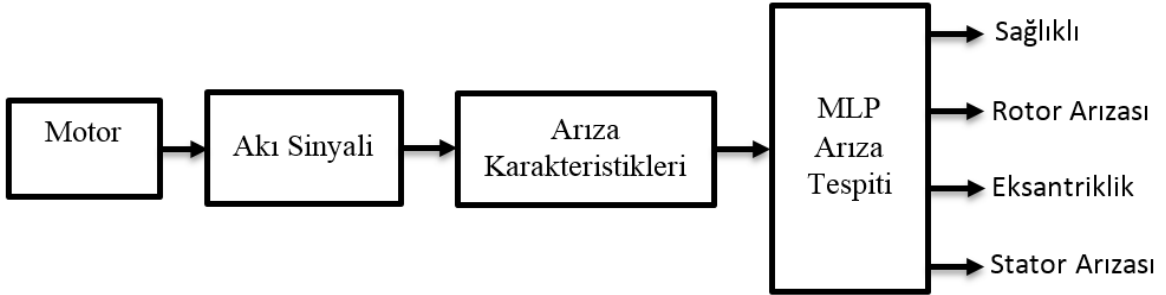
Şekil 4.19. MLP ile otomatik arıza tespiti

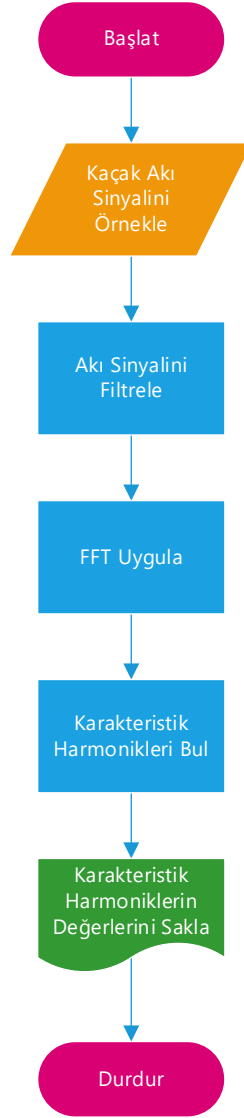
Şekil 4.20. Karakteristik arıza harmoniklerinin elde edilmesi

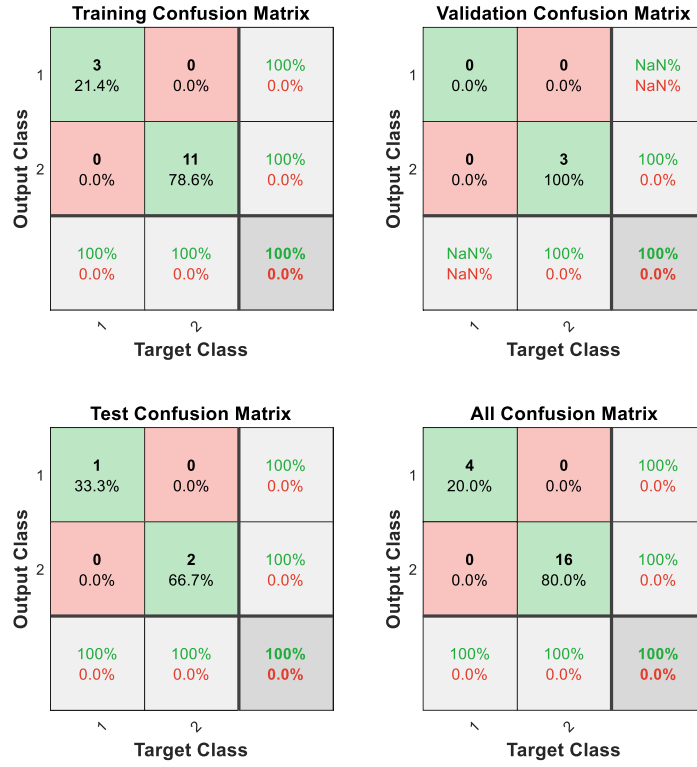
Şekil 4.21. Kırık rotor çubuk arızası için MLP'nin doğruluk tablosu

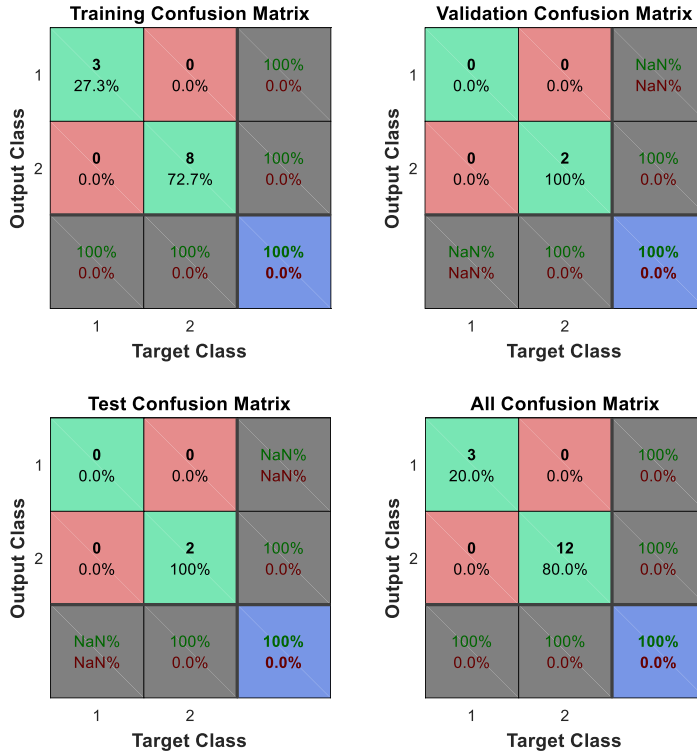
Şekil 4.22. Statik eksantriklik arızası için MLP'nin doğruluk tablosu

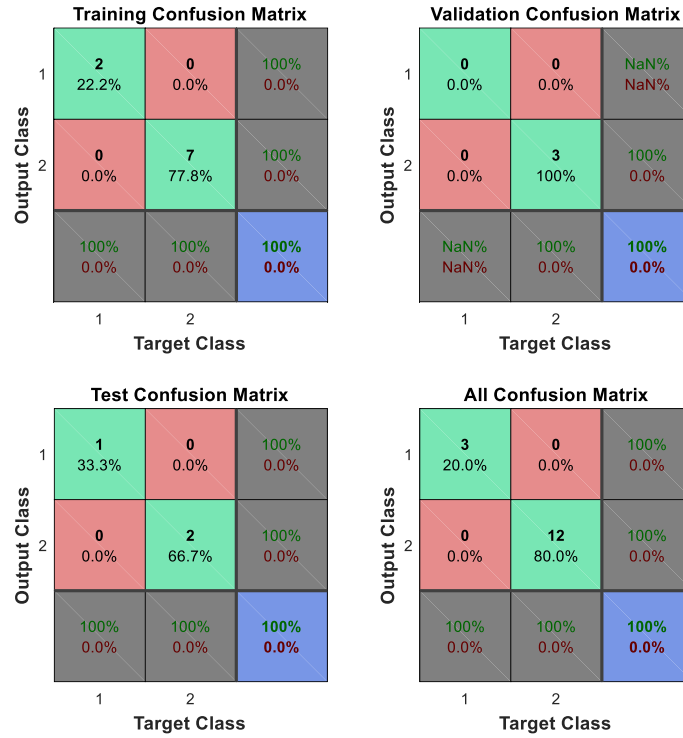
Şekil 4.23. Dinamik eksantriklik arızası için MLP'nin doğruluk tablosu

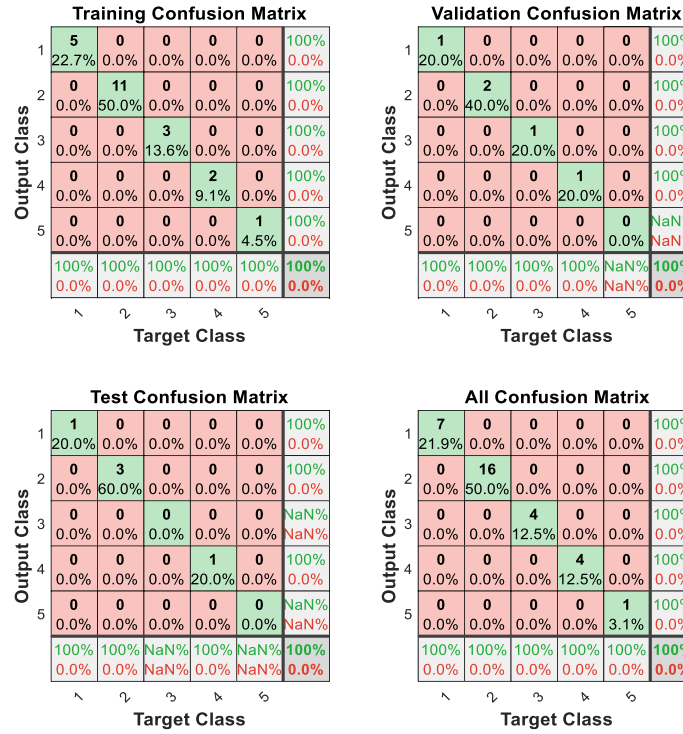
Şekil 4.24. Arıza sınıflandırması için MLP'nin doğruluk tablosu (1-Sağlıklı, 2-Kırık çubuk, 3-Statik Eksantriklik, 4-Dinamik Eksantriklik, 5-Stator arızası)

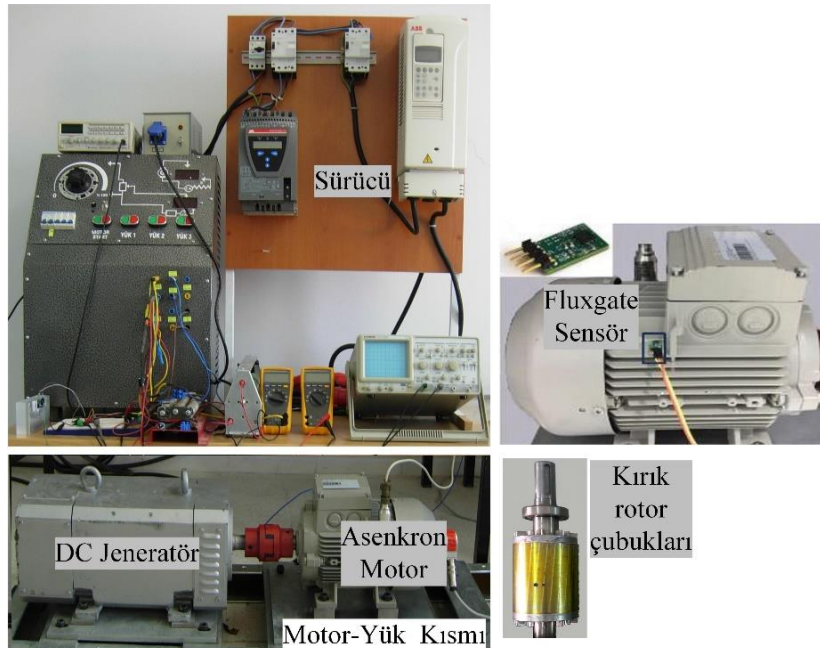
Şekil 5.1. Deneysel devre düzenegi

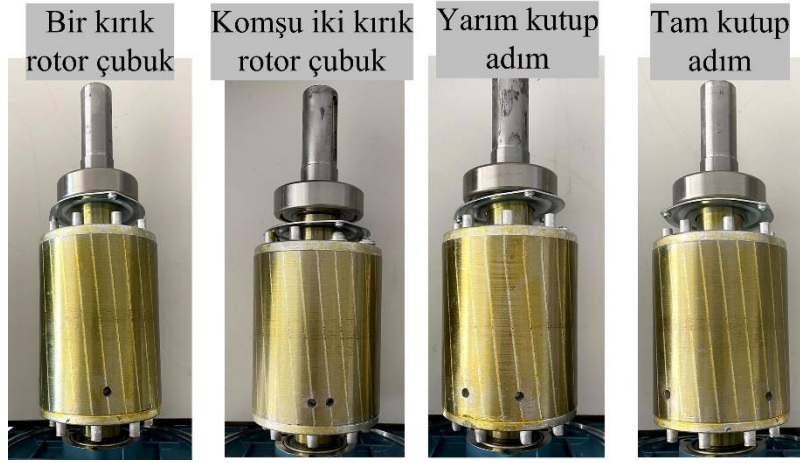
Şekil 5.2. Kırık rotor çubuk arızasına sahip rotorlar

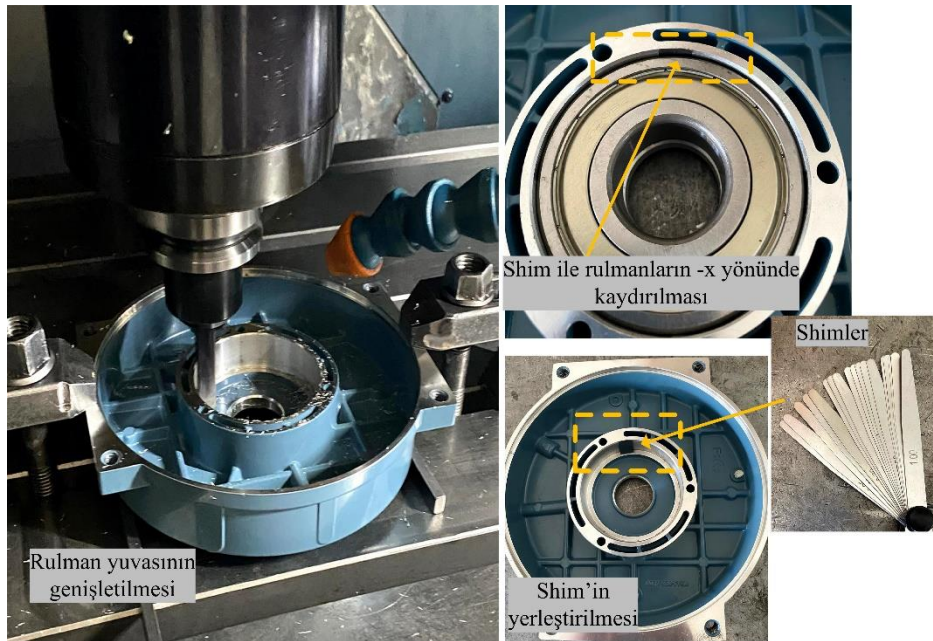
Şekil 5.3. Statik Eksantriklik arızasının oluşturulması

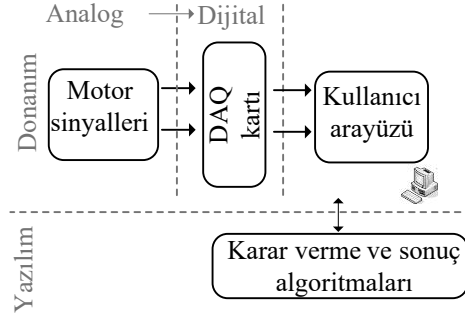
Şekil 5.4. DAQ kartı ile motor çıkış bilgilerinin toplanması

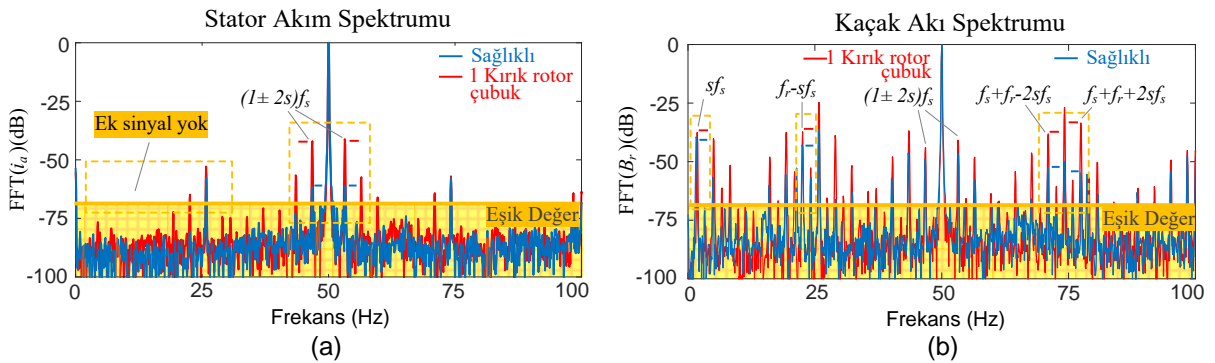
Şekil 5.5. Bir kırık rotor çubuk arızası durumunda a) Stator akım spektrumu
b) Kaçak akı spektrumu (%100 Yükte) (Deneysel sonuç)

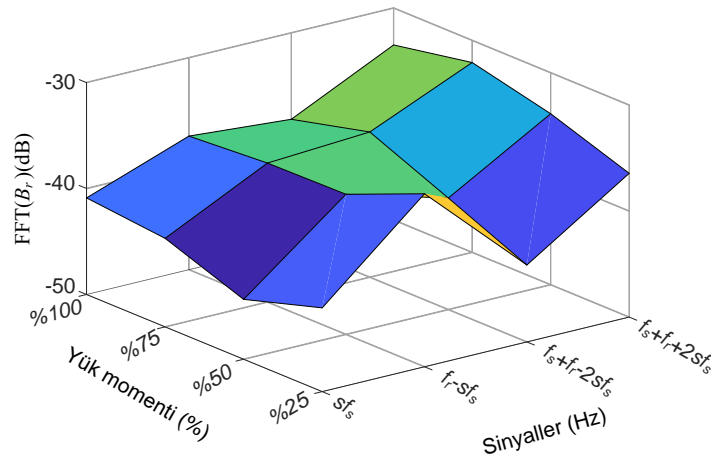
Şekil 5.6. Farklı yüklenme koşullarında karakteristik arıza sinyallerinin davranışı (1 Kırık Çubuk Arızası durumunda) (Deneysel sonuç)
