**Asenkron Motorlarda Kaçak Akı ile Arızanın Türü,
Büyüklüğü ve Arıza Noktasının Tespiti; Kablosuz Anlık
Durum İzleme Sisteminin Geliştirilmesi**

Proje No: 117E766

HAZİRAN 2020
MALATYA

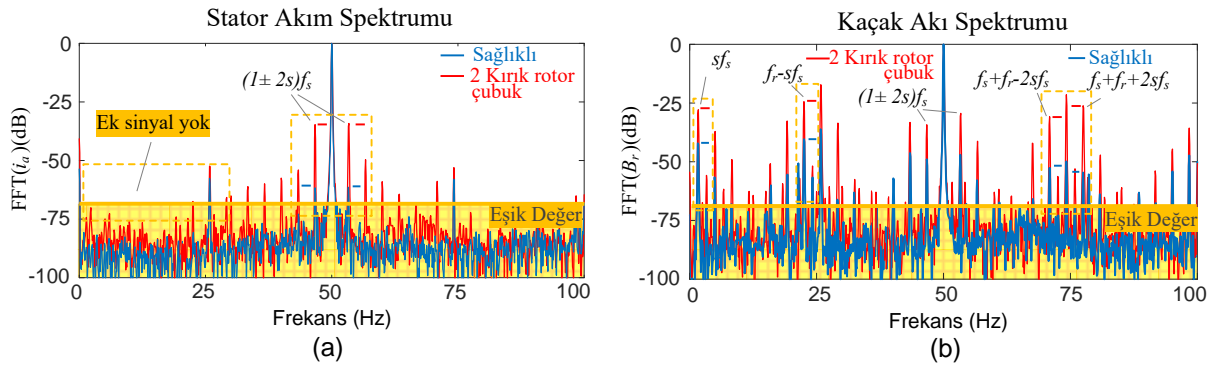
Şekil 5.7. İki komşu kırık rotor çubuk arızası durumunda a) Stator akım spektrumu b) Kaçak akı spektrumu (%100 Yükte) (Deneysel sonuç)

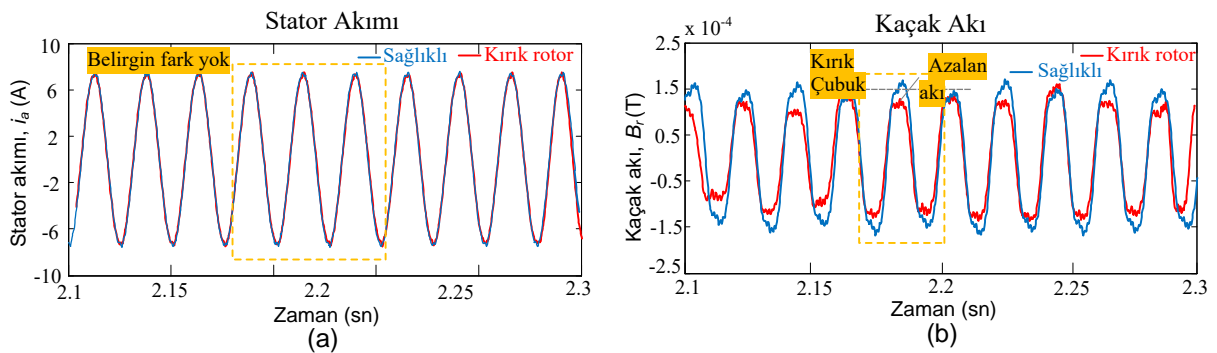
Şekil 5.8. İki komşu kırık rotor çubuk arızası durumunda a) Stator akım-zaman grafiği b) Kaçak akı-zaman grafiği (%100 Yükte) (Deneysel sonuç)

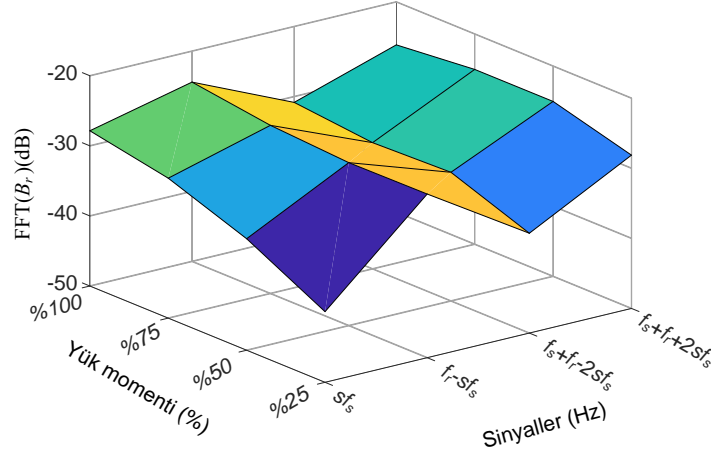
Şekil 5.9. Farklı yüklenme koşullarında karakteristik arıza sinyallerinin davranışı (2 komşu kırık rotor çubuk arızası durumunda)

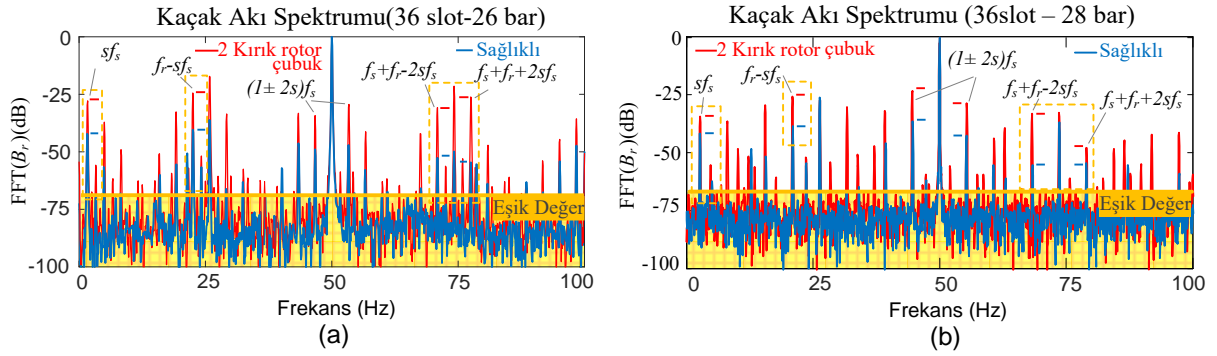
Şekil 5.10. Farklı topolojilere sahip asenkron motorlarda kaçak akı spektrumu a) 36slot-26 bar (%100 Yükte) (DeneySEL sonuç)

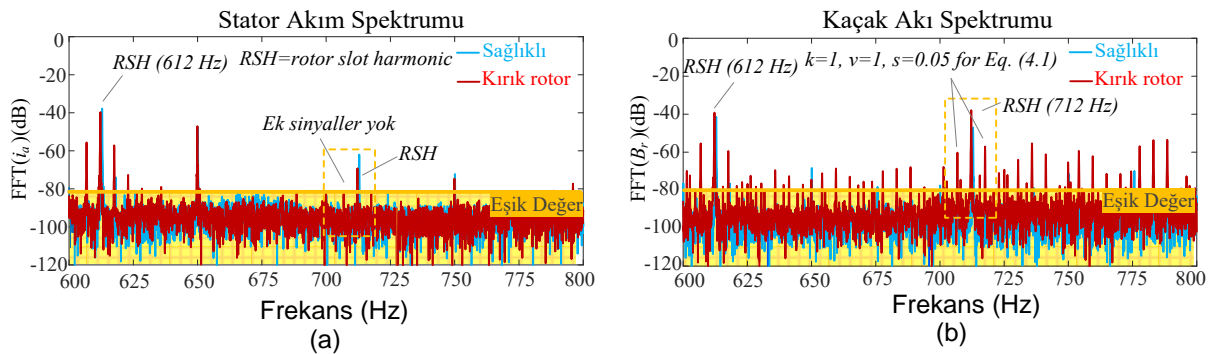
Şekil 5.11. Kırık rotor çubuk arızası durumunda Rotor slot harmoniğinin (RSH) yan bandları (%100 Yükte) a) Stator akım spektrumu b) Kaçak akı spektrumu (DeneySEL sonuçlar)

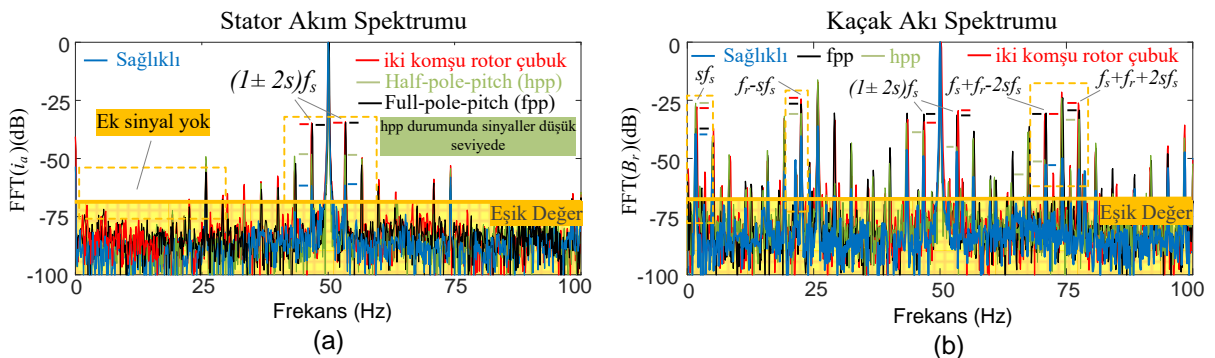
Şekil 5.12. Rotor çubuklarının farklı konumlarda kırılması (%100 Yükte) a) Stator akım spektrumu b) Kaçak akı spektrumu (Deneysel sonuçlar)

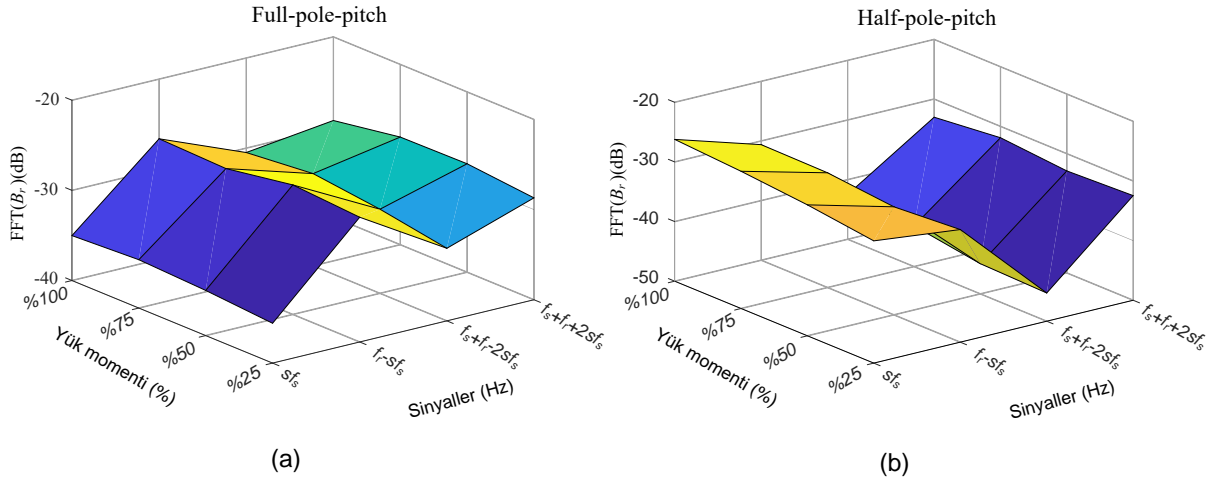
Şekil 5.13. Farklı yüklenme koşullarında karakteristik arıza sinyallerinin davranışı a) Tam-kutup adımı arızası durumunda b) Yarım-kutup adımı arızası durumunda (Not: iki komşu kırık rotor çubuk arızası durumu için Şekil 5.9'a bakınız) (Deneysel sonuçlar)

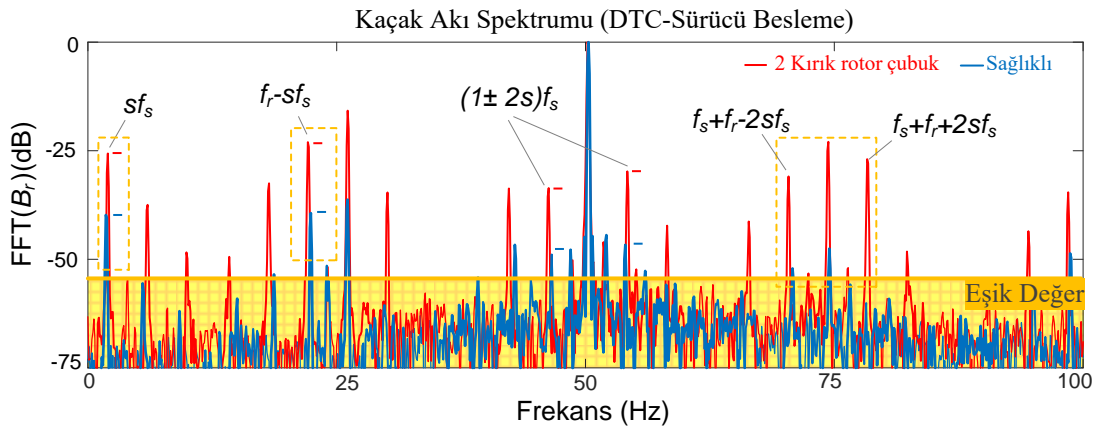
Şekil 5.14. Sürücü (DTC) ile beslenen asenkron motorda kırık rotor çubuk arızası durumunda kaçak akı spektrumu (%100 yükte) (Deneysel sonuç)

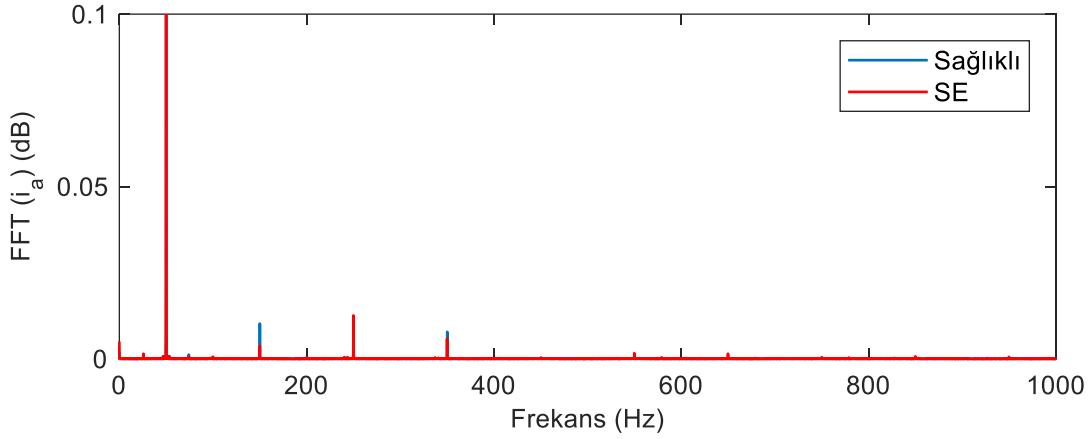
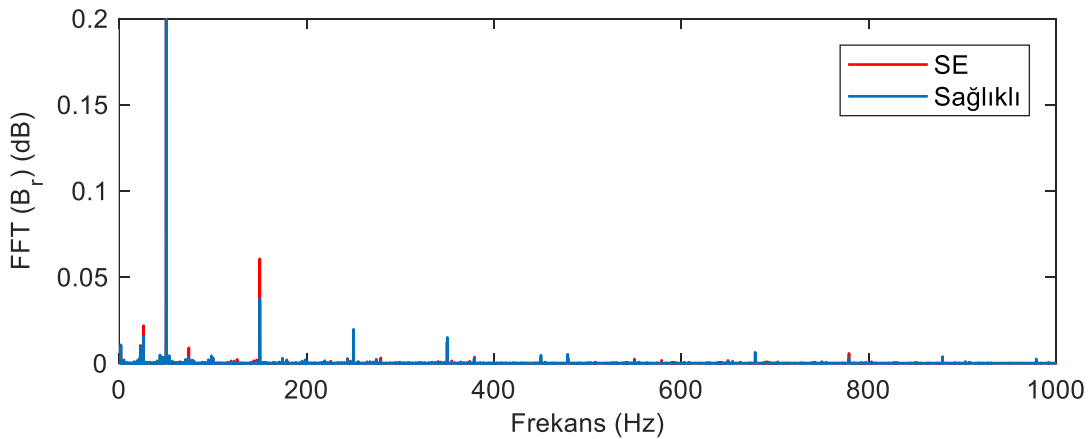
Şekil 5.15. Statik Eksantriklik arızası durumu (Tam yükte) (a) Stator akım spektrumu [0-1000 Hz] b) Kaçak akı spektrumu [0-1000 Hz] (Deneysel sonuç)

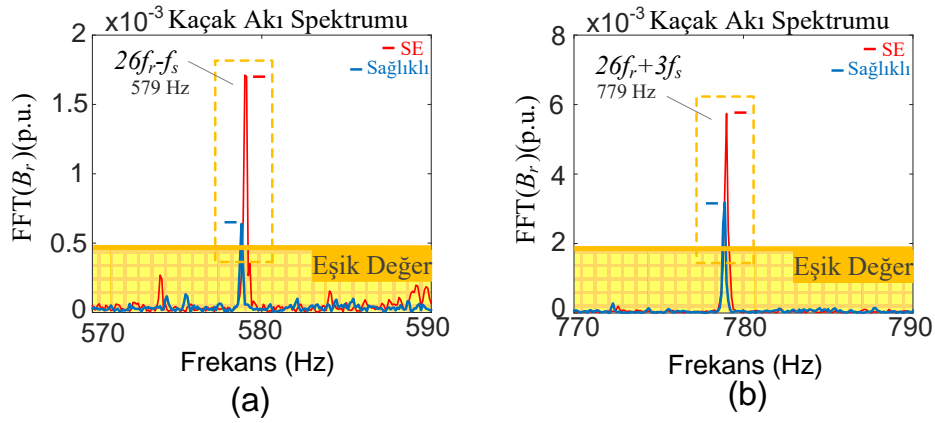
Şekil 5.16. Statik Eksantriklik arızası durumunda kaçak akı spektrumu (Tam yükte)
a) [570-590 Hz] b) [770-790 Hz] (Deneysel sonuç)

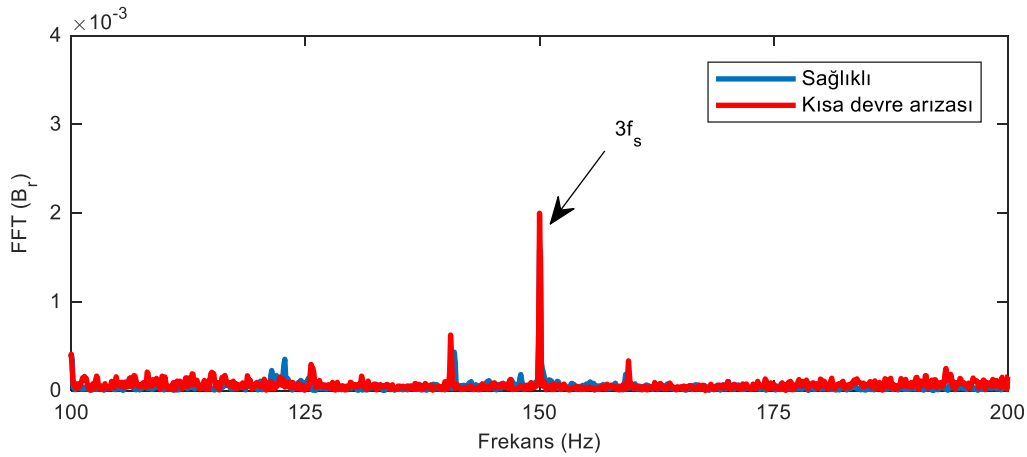
Şekil 5.17. Kısa devre arızası durumunda kaçak akı spekturumu (Deneysel sonuç)

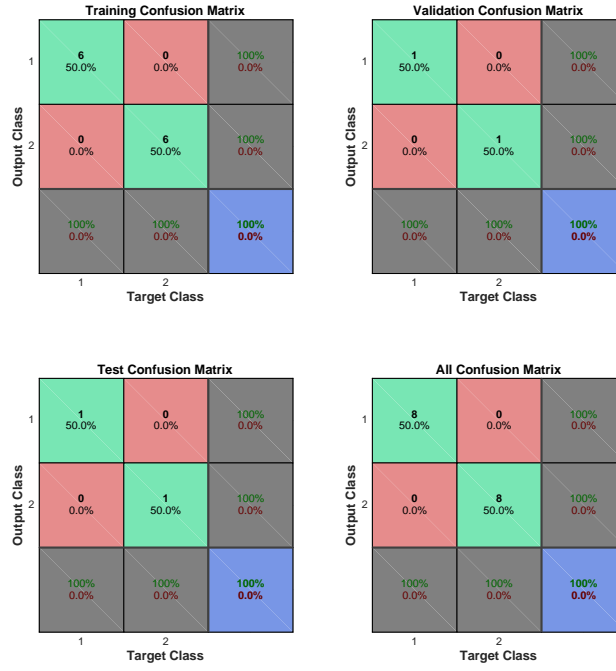
Şekil 5.19. Statik eksantriklik arızası için MLP'nin doğruluk tablosu (Deneysel sonuç)

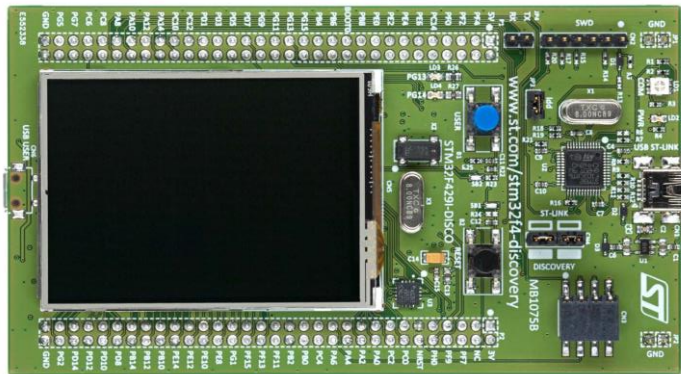
Şekil 6.1. STM32F429 DSP Kartı

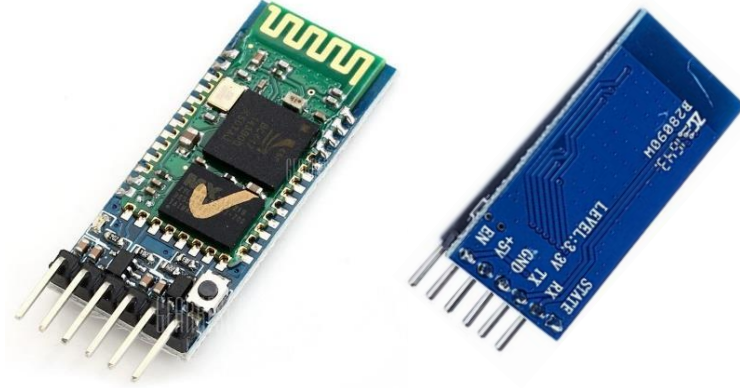
Şekil 6.2. HCO5 Bluetooth Kartı

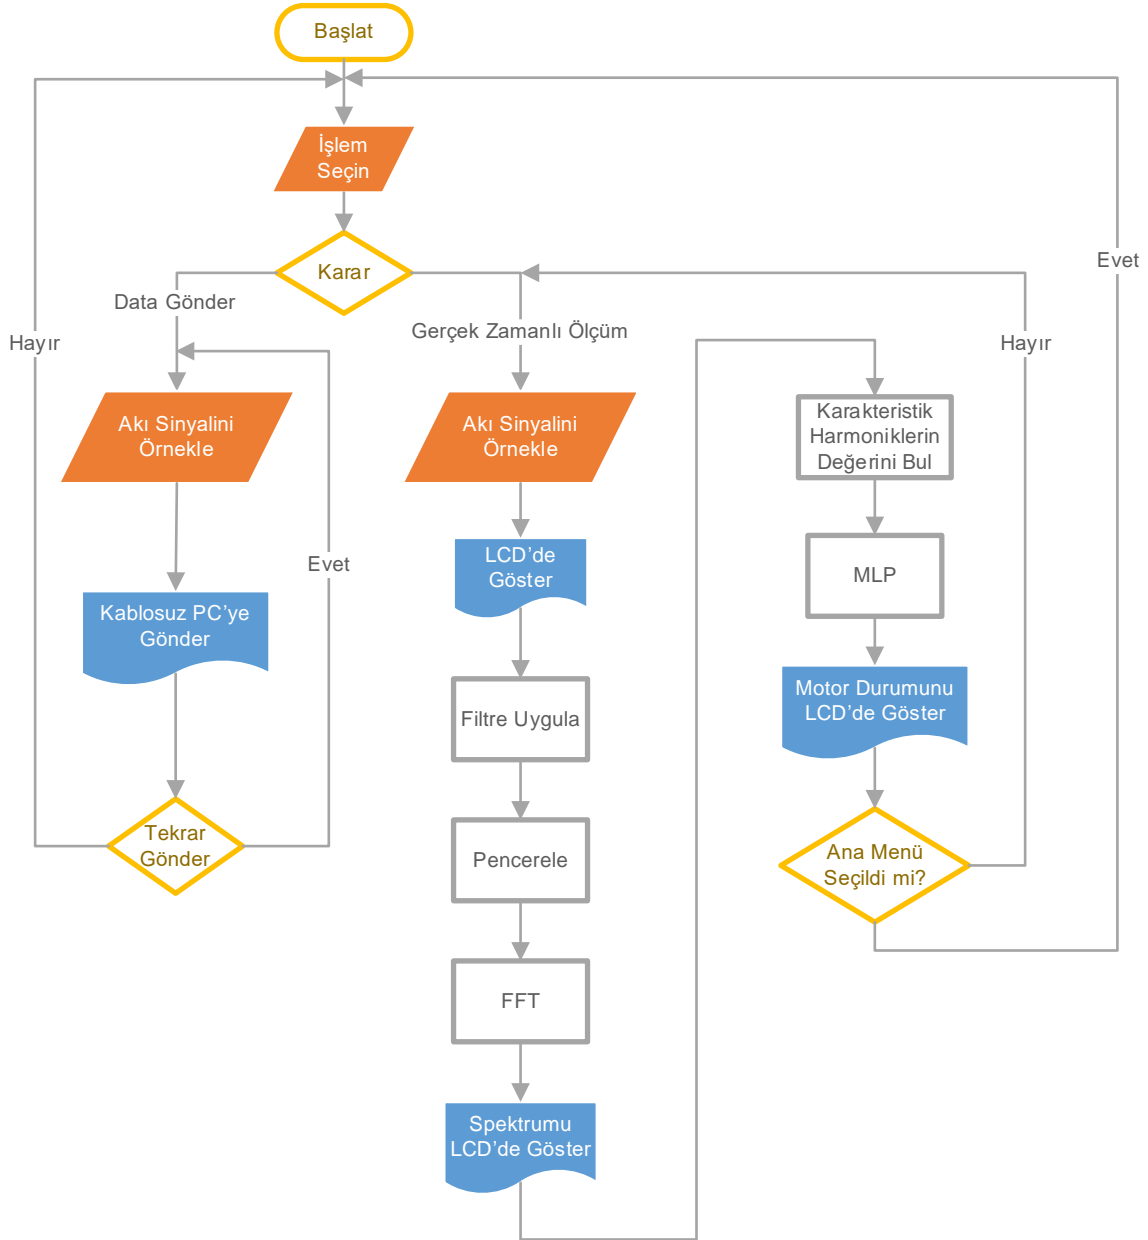
Şekil 6.3. Geliştirilen algoritmanın gerçek sistemde uygulanma akış diyagramı

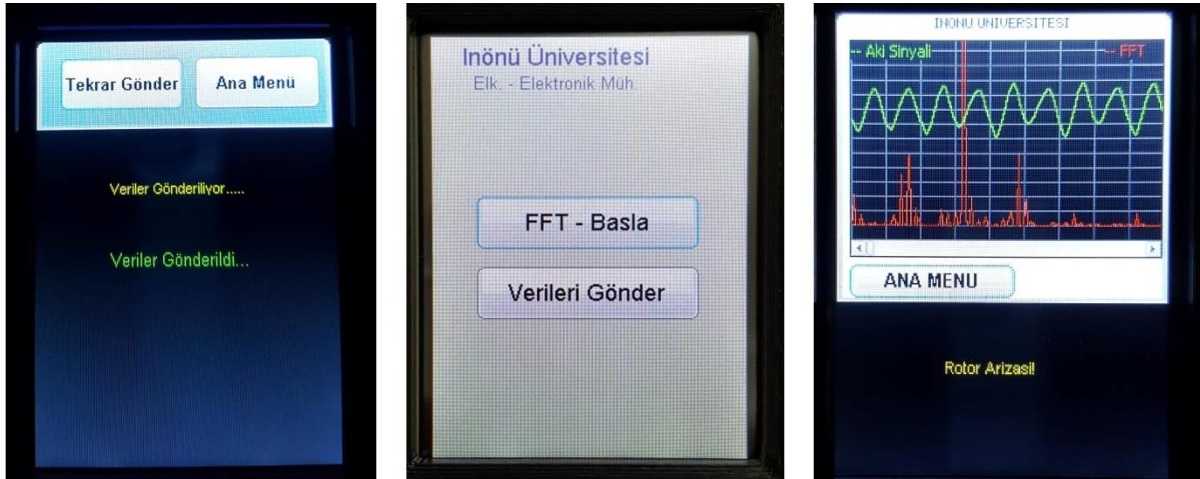
Şekil 6.4. TFT LCD panelde kaçak akı, FFT spektrum ve arıza gösterimi

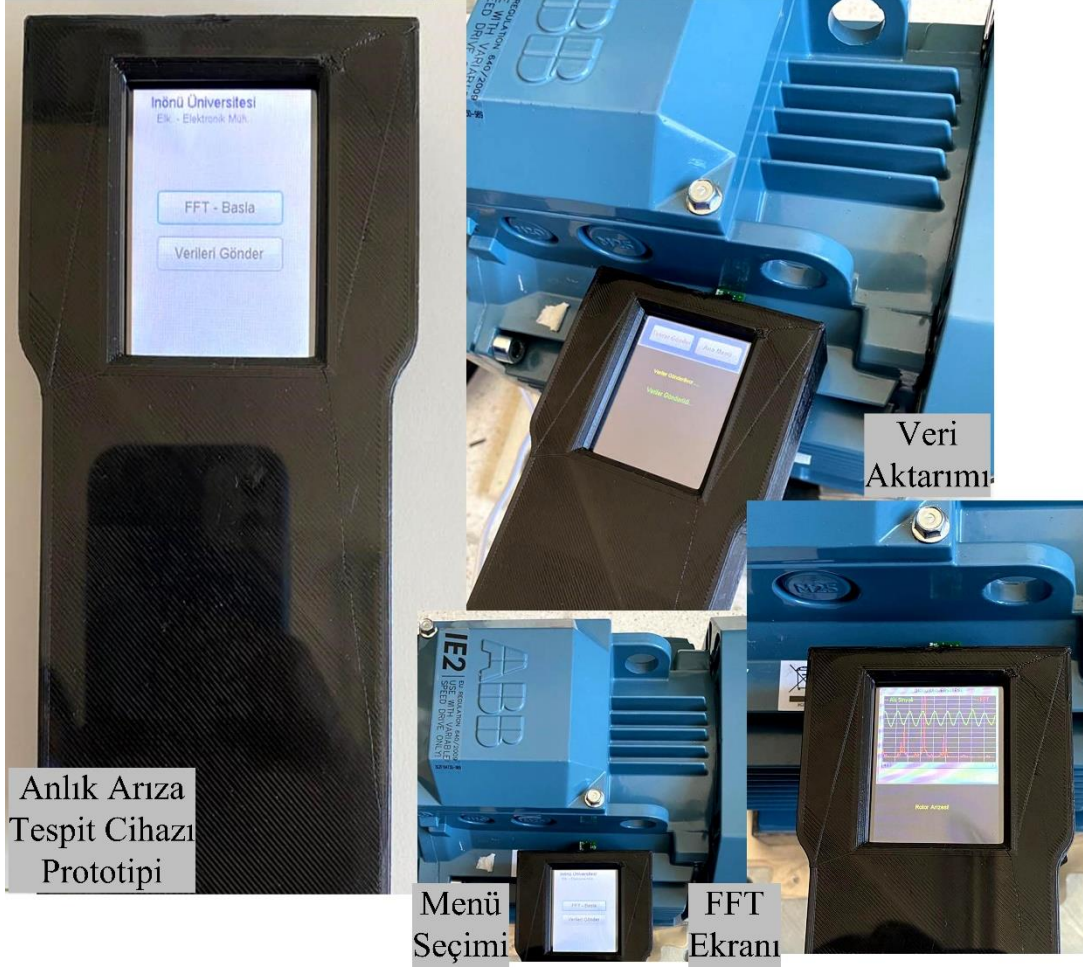
Şekil 6.5. Kablosuz arıza tespit sistemi cihaz prototipi
