## TARİHİ YIĞMA KEMERLİ BİR KÖPRÜNÜN DEPREM DAVRANIŞININ DEĞERLENDİRİLMESİ

## EVALUATION OF EARTHQUAKE BEHAVIOR OF A HISTORICAL MASONRY ARCH BRIDGE

## 2. DEBBOY KÖPRÜSÜ

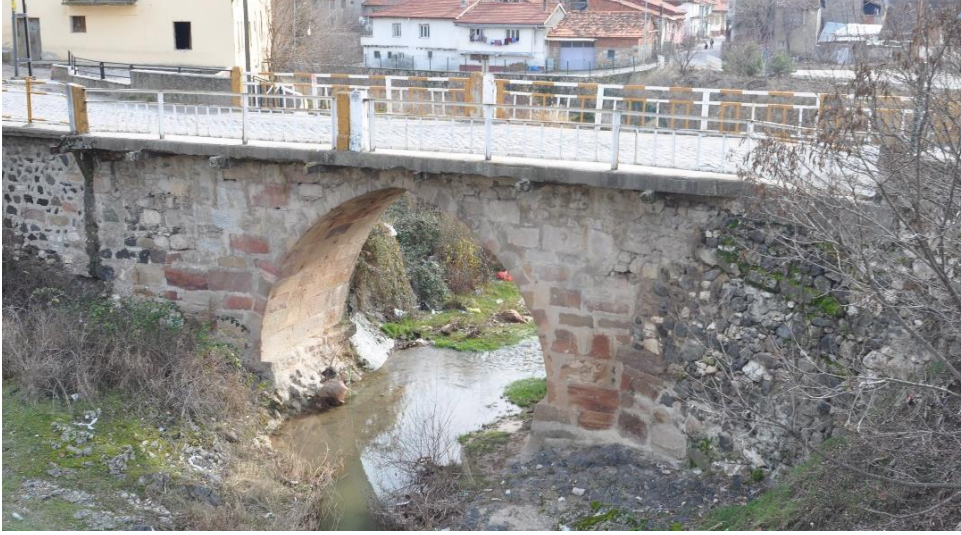
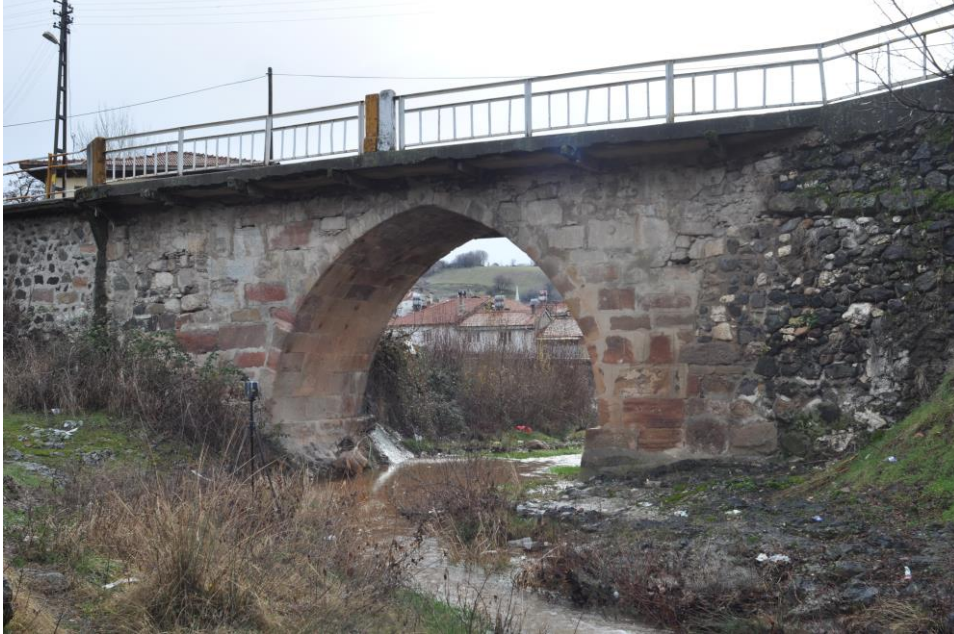
**Şekil 1.** Debboy köprüsünün genel görünüşü

Debboy köprüsü Kütahya ili Gediz ilçesi, Eskigediz beldesinde yer almaktadır. Kemer şekli sivri olan köprü kesme taşlardan inşa edilmiş olup tek açıklığa sahiptir. Köprü, 5.5 m genişliğinde ve 23 m uzunluğundadır. Köprü kemeri birden fazla yaydan oluşmaktadır ve ortalama yarıçapı 3.9 m'dir. Köprünün yan taşıyıcı duvarlarının kalınlığı 0.40 m olup korkuluk yüksekliği ise 1.2 m'dir. Tarihi köprü, 39.0244 Kuzey, 29.2454 Doğu koordinatlarında bulunmaktadır.

Kaynaklarda köprünün Bizans zamanında yapıldığı belirtilmektedir. Köprü; yapı, plan ve mimari detayları ile bir Osmanlı eseridir. Köprü, Gediz’de meydana gelen sel ve 1944 ile 1970 yıllarındaki depremler gibi pek çok doğa felaketinden sağlam olarak çıkmayı başarmıştır. Köprünün yakınına yeni bir köprü yapılmış ve tarihi köprü bugün işlevsiz kalmıştır [14]. Gediz Çayı üzerinde bulunmakta olan tarihi köprüye ait iki farklı görünüş Şekil 1’de geometrik özellikleri ise Şekil 2’de verilmiştir.

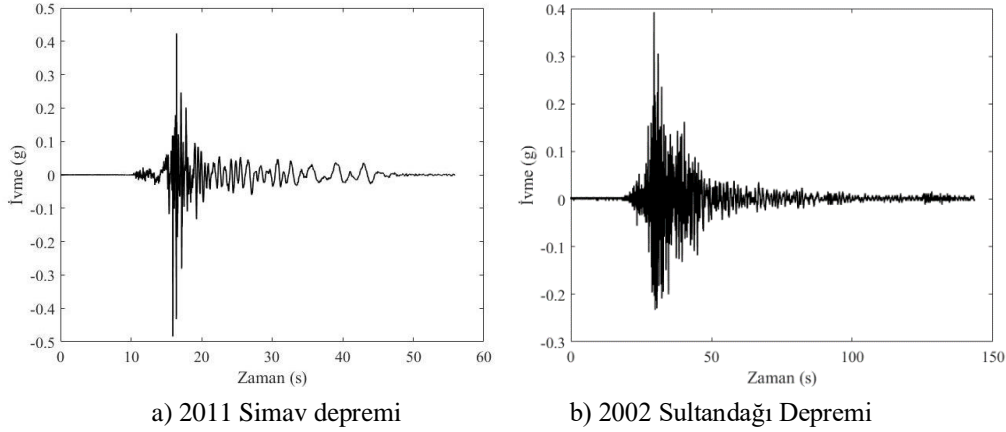
Şekil 6. Lineer analizlerde kullanılan deprem ivmelerine ait ivme-zaman grafiği

Lineer analizlerde köprünün bulunduğu bölgenin depremselliği de dikkate alınarak 2011 Simav ve 2002 Sultandağı depreminin ivme kayıtları kullanılmıştır. Deprem ivmeleri köprünün zayıf eksenini (suyun akış doğrultusu) olan y doğrultusundan etki ettirilmiştir. Her iki deprem kaydının da en etkili olduğu 15 saniyelik zaman dilimi dikkate alınmıştır. 2011 Simav ve 2002 Sultandağı depremlerinin ölçeklendirilmiş ivme zaman grafiği Şekil 6'da verilmiştir.

Analizlerde kullanılan deprem ivmeleri Türkiye Bina Deprem Yönetmeliğine (TBDY-2018) göre hazırlanan interaktif deprem haritasından köprünün bulunduğu konumun koordinatları girilerek alınan spektrum grafiğine göre maksimum ivme 0.48g olacak şekilde ölçeklendirilmiştir. Ölçeklendirme işlemi Seismomatch yazılımı ile yapılmıştır [23]. Lineer analizlerde viskoz sönüm oranı %5 olarak kabul edilmiş ve Newmark yaklaşımı ile analizler yapılmıştır. Köprüye ait ilk üç mod şekli ve doğal frekansları ise Şekil 7'de verilmiştir.

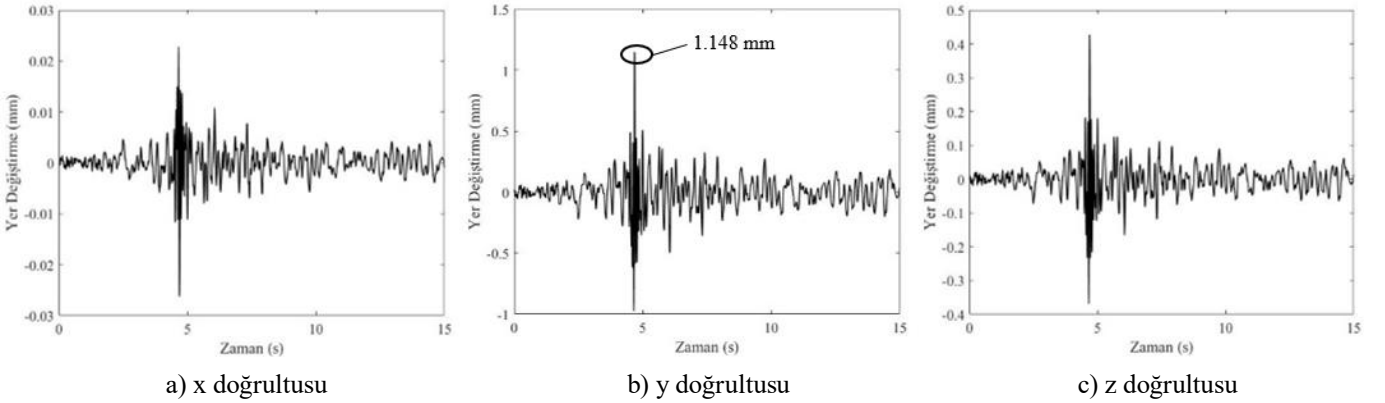
**Şekil 9.** 2002 Sultandağı depremi için 3248 nolu düğüm noktasının yer değiştirme zaman grafikleri

2002 Sultandağı depremi için 3248 nolu düğüm noktasında x, y ve z doğrultusunda elde edilen maksimum yer değiştirme değerleri ise sırasıyla Şekil 9’da verilmiştir. Sultandağı depreminden elde edilen yer değiştirme değerleri incelendiğinde maksimum yer değiştirme değeri 1.148 mm olarak köprünün kemer açıklığının ortasında y doğrultusunda elde edilmiştir. Her iki deprem kaydı için elde edilen maksimum yer değiştirme değerleri birbirine yakın olup y doğrultusunda bulunmuştur.

Tarihi yapılar çeşitli etkenler sonucunda zarar görmekte veya yıkılmaktadır. Bu yapıların güvenle gelecek nesillere aktarılabilmesi için korunması ve restorasyonu oldukça önemli bir husustur. Bu çalışma kapsamında Kütahya ili Eskigediz beldesi Gediz çayı üzerinde bulunan Tarihi Debboy köprüsü makro modelleme yaklaşımı ile üç boyutlu olarak modellenerek lineer dinamik analizleri yapılmıştır. Sismik etki olarak iki farklı ivme kaydı dikkate alınmıştır. Analizler sonucunda maksimum deplasman değeri 2011 Simav depremi ve 2002 Sultandağı depremi için y doğrultusunda (suyun akış doğrultusu) sırasıyla 1.115 mm ve 1.148 mm olarak elde edilmiştir.
